第2章 公園坂通りの現況と課題

2-1 公園坂通りの現況

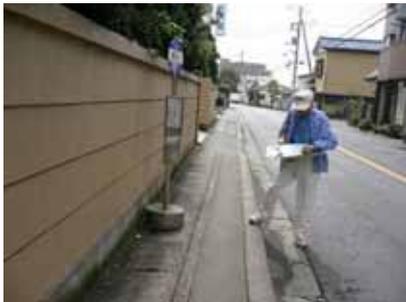
幅員 1.1mの狭い歩道。
バス停もこの中に設置。

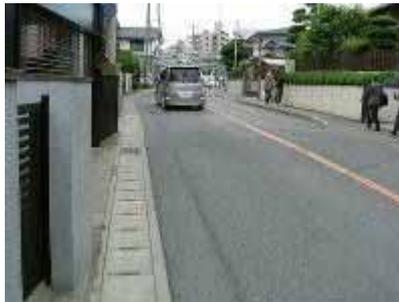
- ・ 側溝蓋の上を歩くなど、足をとられやすく歩きづらい。（U字溝の蓋の穴など）
- ・ 切り下げが多く（全体で約 30 箇所）、歩道面がでこぼこしており歩きづらい。

側溝蓋の上を歩く。反対側には歩道がない。

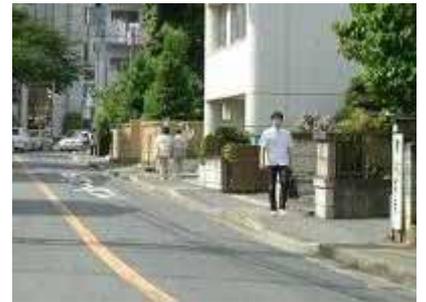
歩道は切り下げが多く歩きづらい。

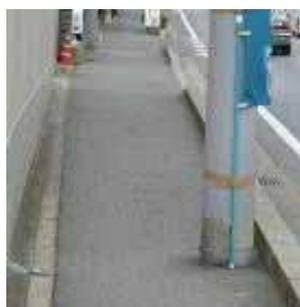
- ・ 路上の電柱が、歩行の妨げになっている箇所がある。（ただし宅地内建柱の箇所も多い）

狭い歩道に電柱があって歩きにくい。

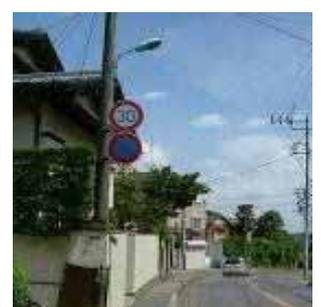
- ・ 街灯は電柱共架式。間隔がまちまちのため、離れている箇所では暗い。

宅地内建柱も多い。
街灯は電柱共架式。

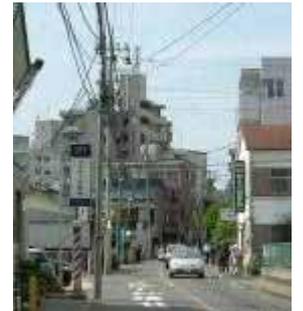
- ・ 電柱・電線が景観を損ねている。電柱は、広告など様々な施設が取り付けられ、更に景観を悪くしている。
- ・ 看板のデザイン、大きさ、位置が不ぞろい。

電柱・電線の景観

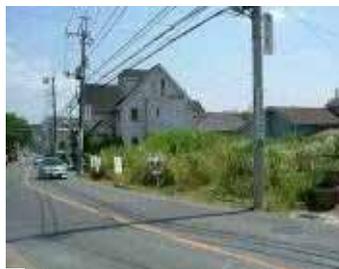
- ・空地が多いことや店舗の外観がまちまちなことが、通りの印象を雑然とさせている。
- ・手賀沼の川魚・うなぎが名物だったためか、うなぎ・そばなどの和食の店舗が比較的多い。新しい店舗の中にも「和風」を感じさせるものもあり、公園坂通りのイメージづくりのヒントとなる。

閉められている店舗や空き地

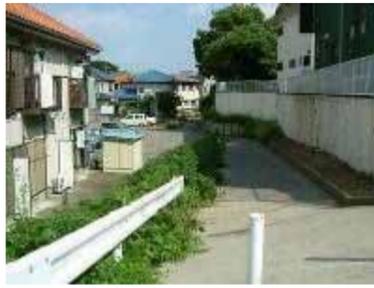
西側道路への抜け道だが、車止があり通れない

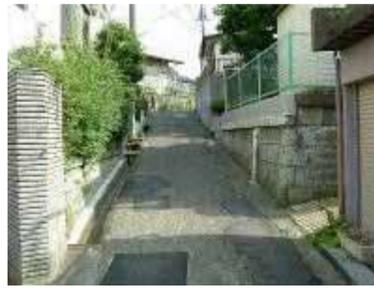
西側の道路に抜ける唯一の道、幅狭く急勾配

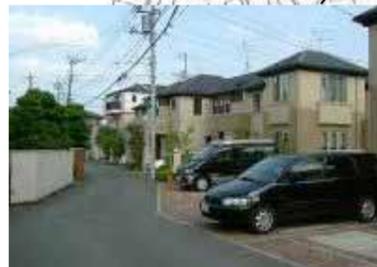
現況幅員 4m確保されている場所とないところがある。

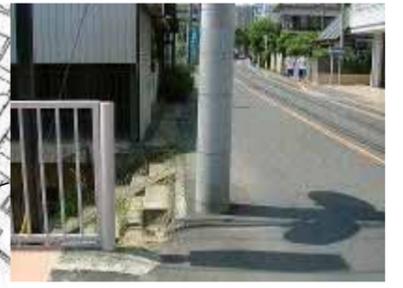
通りに急な下り階段が接しており危険
