平成 25 年台風 26 号における浸水被害の検証結果

平成 25 年台風 26 号における浸水状況

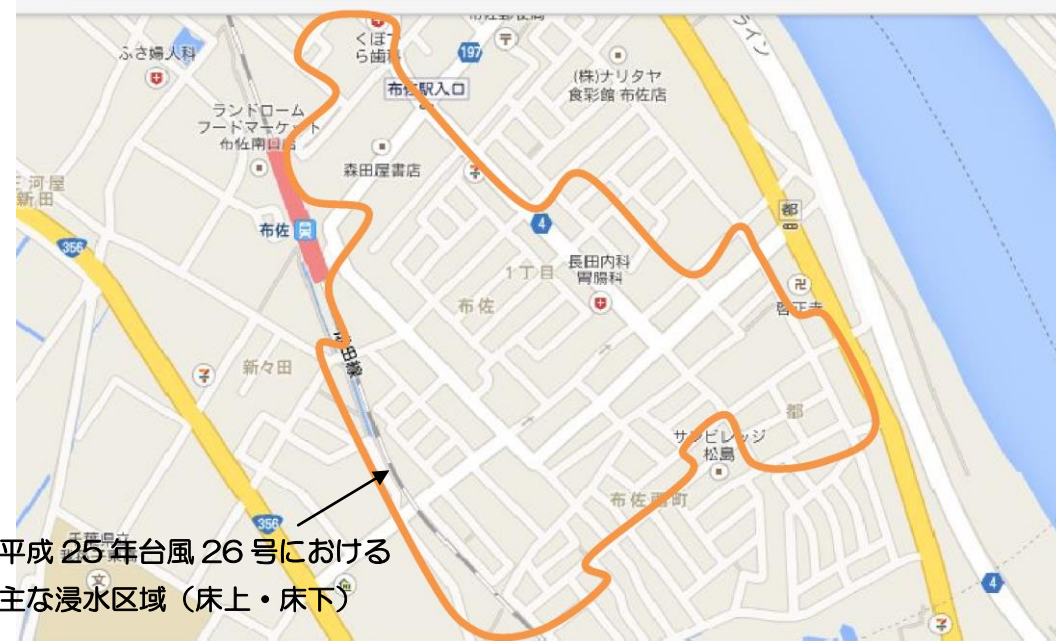
平成 25 年台風 26 号における  
 主な浸水区域 (床上・床下)

平成 25 年台風 26 号 (平成 25 年 10 月 15 日～16 日) では、市内全域で床上浸水 121 戸、床下浸水 305 戸の他、77 カ所の道路冠水と大規模な被害が生じました。

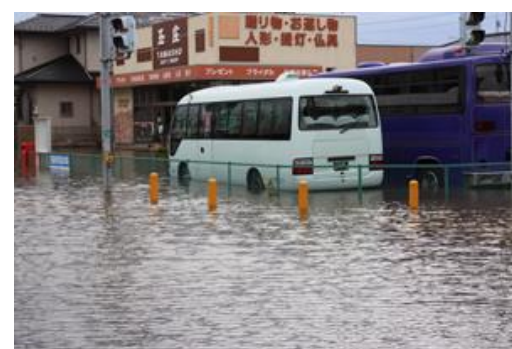
布佐 1 丁目における浸水状況  
 (10/16AM10:00 頃)
