平成 28 年度
エネルギー回収型廃棄物処理施設整備
に係る地質調査業務委託

報 告 書

本報告書は、「エネルギー回収型廃棄物処理施設整備に係る地質調査業務委託」の地質調査結果をまとめたものであります。

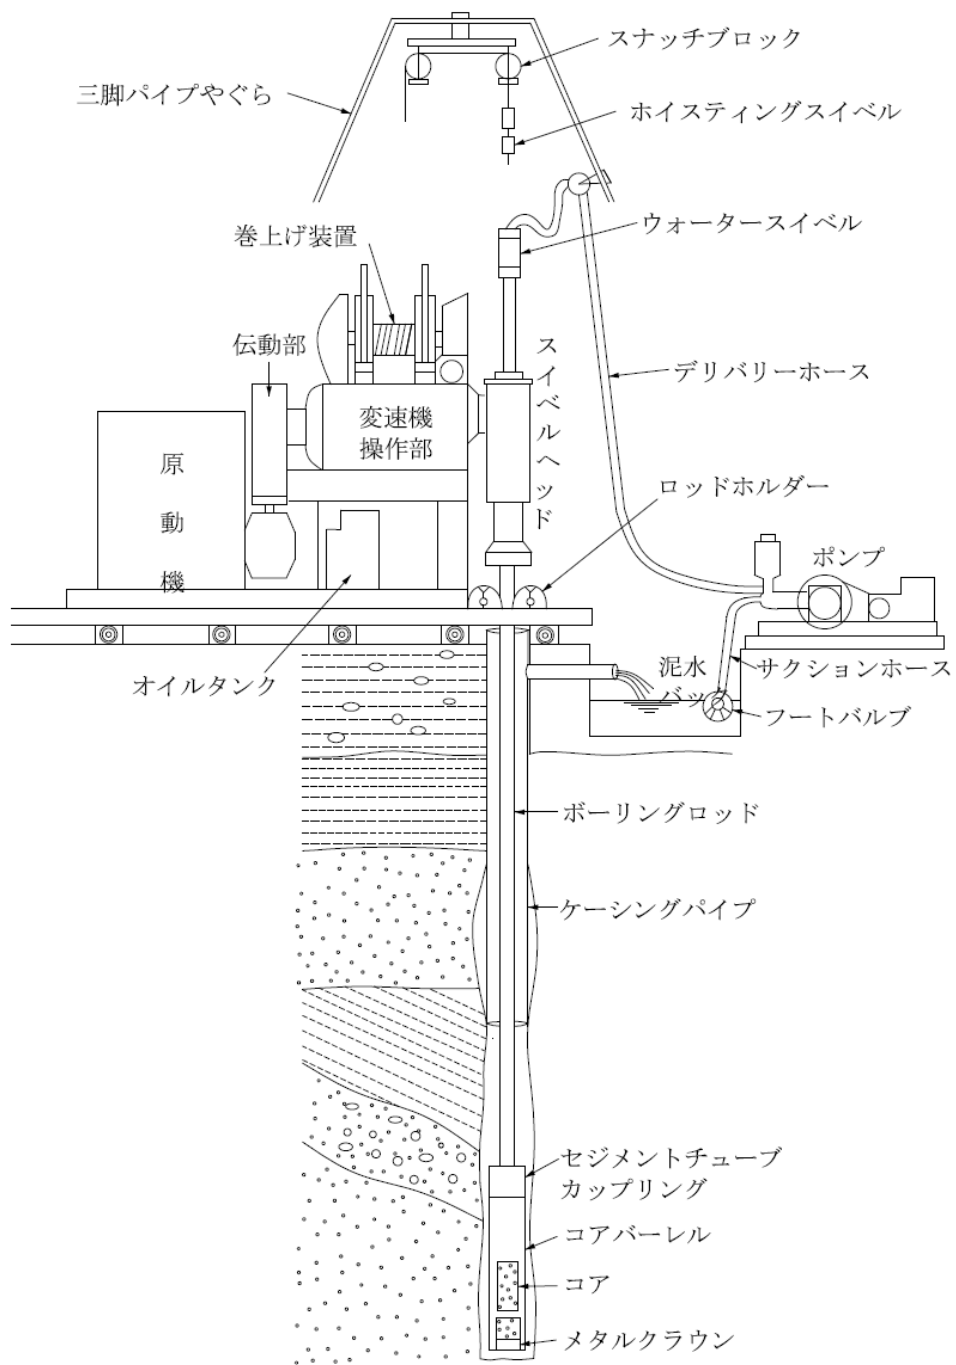
図 2-1 ロータリー式ボーリングマシン一般図
 (地盤工学会：地盤調査の方法と解説 より)

ボーリング方法は、ロータリー式ボーリングマシンを使用した。ボーリング調査はシンウォールサンプリングや孔内水平載荷試験を行う深度まで $\phi 86\text{mm}$ で掘削し、それ以深 $\phi 66\text{mm}$ で行った。掘削に際しては、孔壁の保護と逸水防止のためにベントナイト泥水を循環させる事で、掘削土砂の排土を行った。

図 2-1 には、ロータリー式ボーリングマシンの掘削要領を示す一般図を示す。

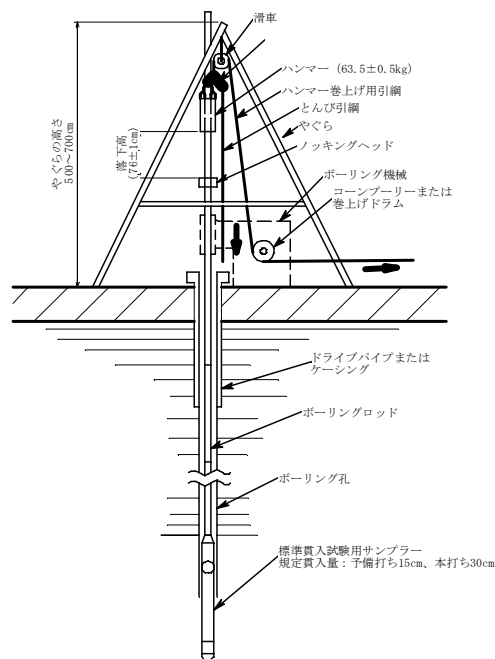
図 2-2 標準貫入試験装置の概要図 (地盤工学会：地盤調査の方法と解説 より)

標準貫入試験は、ボーリング孔を利用して、原位置における土の硬軟、締まり具合又は土層の構成を判定するためのN値を求める方法で、日本工業規格(JIS A 1219-2013)の規定に基づいて行った。試験の位置は、ボーリングの掘進に伴って通常深度1m毎に実施した。また、N値を記録し、サンプラーの中に採取された土試料(サンプル)を鑑別する事で地質構成の把握を行った。

図2-2は、標準貫入試験の要領を示す一般図である。

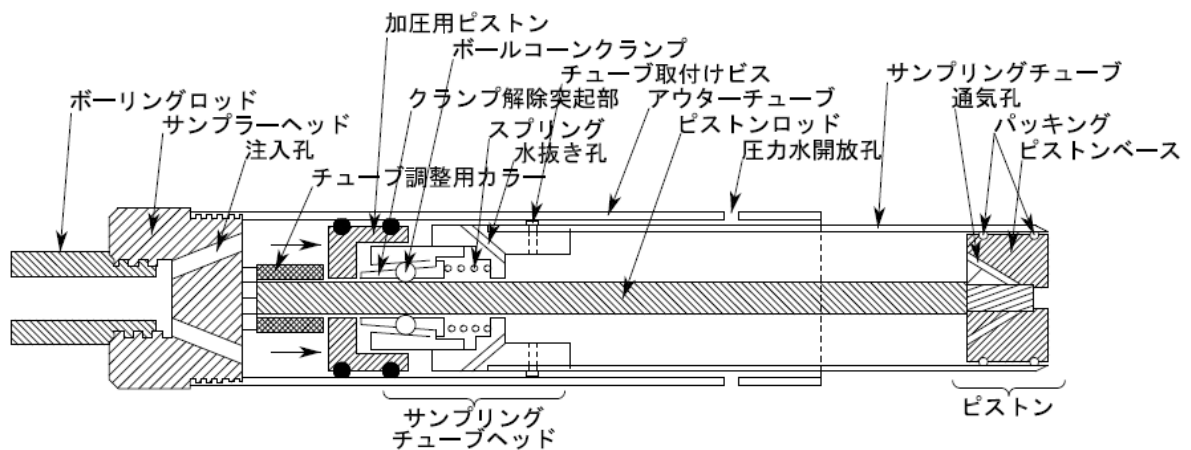
図 2-5 水圧式サンプラーの例

水圧式シンウォールサンプラーによる土の乱れの少ない試料の採取は、主として軟弱粘性土層（N値=0～4程度）を対象にした試料採取の方法であり、地盤工学会基準（JGS 1221-2012）の規定に基づく水圧式サンプラーを使用して行った。この際、試料に衝撃を与えないように注意しながら丁寧にサンプリングチューブを取り扱ると共に、試料の両端をパラフィン等でシールして試料の状態が変化しないようにして土質試験室に運んだ。（図 2-5 参照）

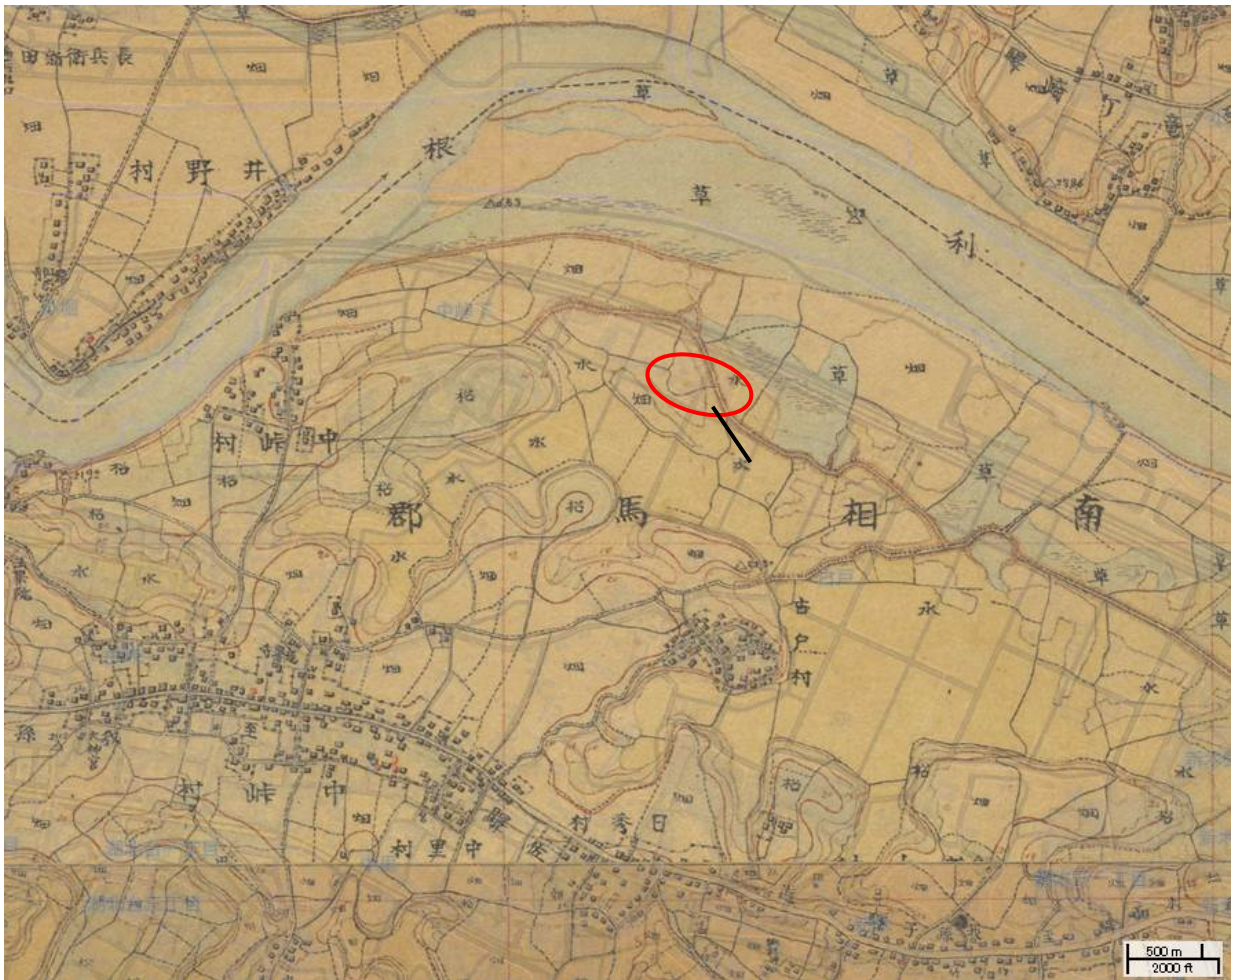
図 3-1 迅速測図

図 3-1 には、調査地付近の明治初期から中期にかけて作製された迅速測図を示した。調査地がある氾濫平野の南側には、東西に伸びて下総台地がみられる。この下総台地は、利根川に注ぐ沢により削られて小さな谷がいくつも形成され、樹枝状に開析されている。明治の頃の調査地は、南西側の畑地と北東側の水田により区分されていた。従来の利根川は、この畑地を堤防として地形を区分していたようである。また畑地部分に沿うように街道も描かれている。畑地の南側には、台地を樹枝状に開析してきた河川が、当初北東に流下していたが、畑地にあたり東南東に屈曲し、調査地の東側で利根川の氾濫平野に注いでいたようである。

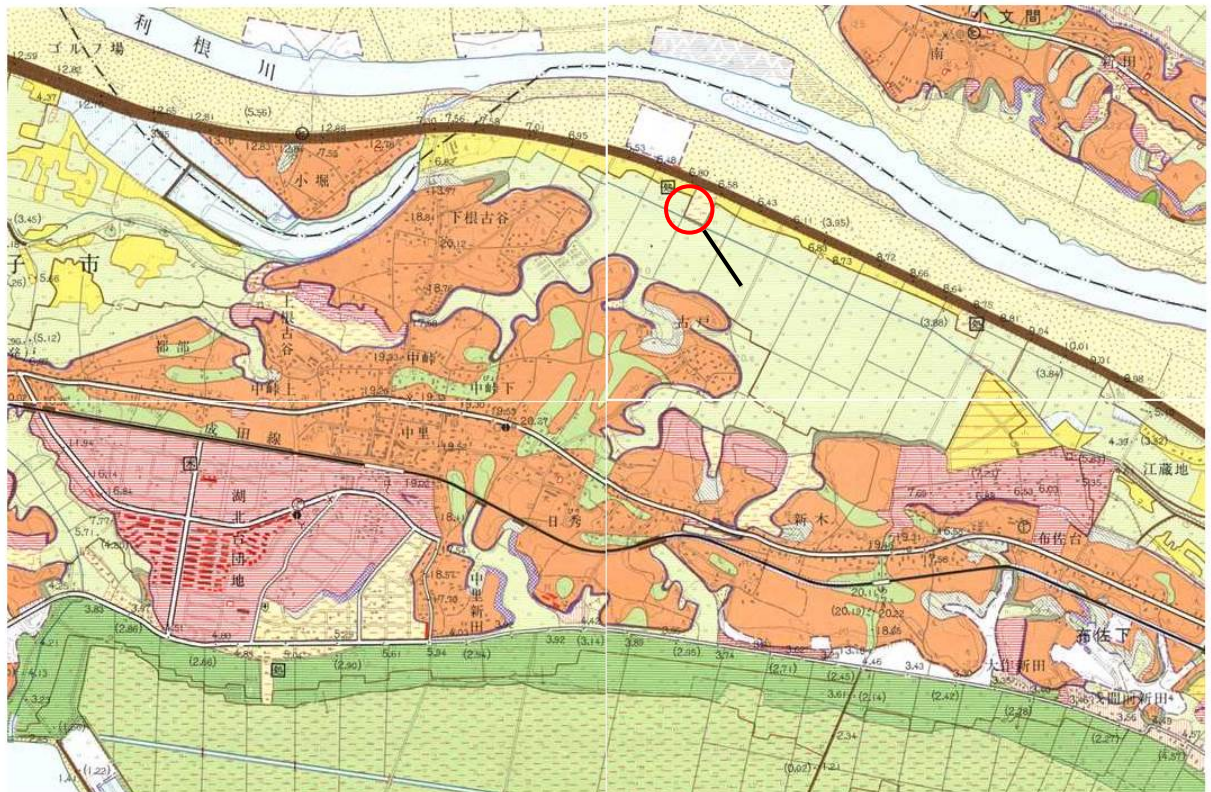
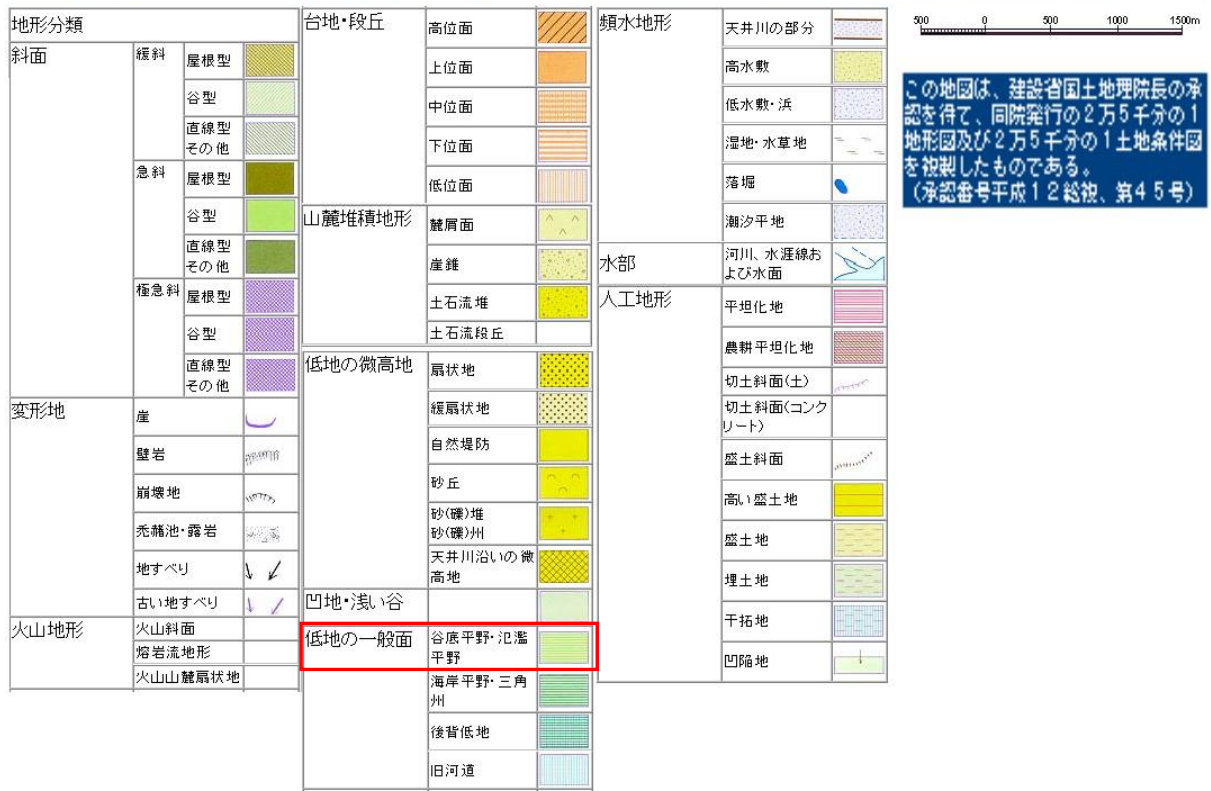
図 3-2 土地条件図

また図 3-2 には調査地付近の土地条件図を示した。土地条件図では、調査地の南側に東西に伸びる下総台地があり、利根川に注ぐ中小河川により樹枝状に開析されている様子がみられる。調査地付近は利根川に沿って広がる氾濫平野として一括されているが、迅速測図を見るとのような微細な小地形を読み取れていなかった。これは、現況地形が、盛土造成されてしまい、自然地形の読み取りが難しくなっているためと考えられる。

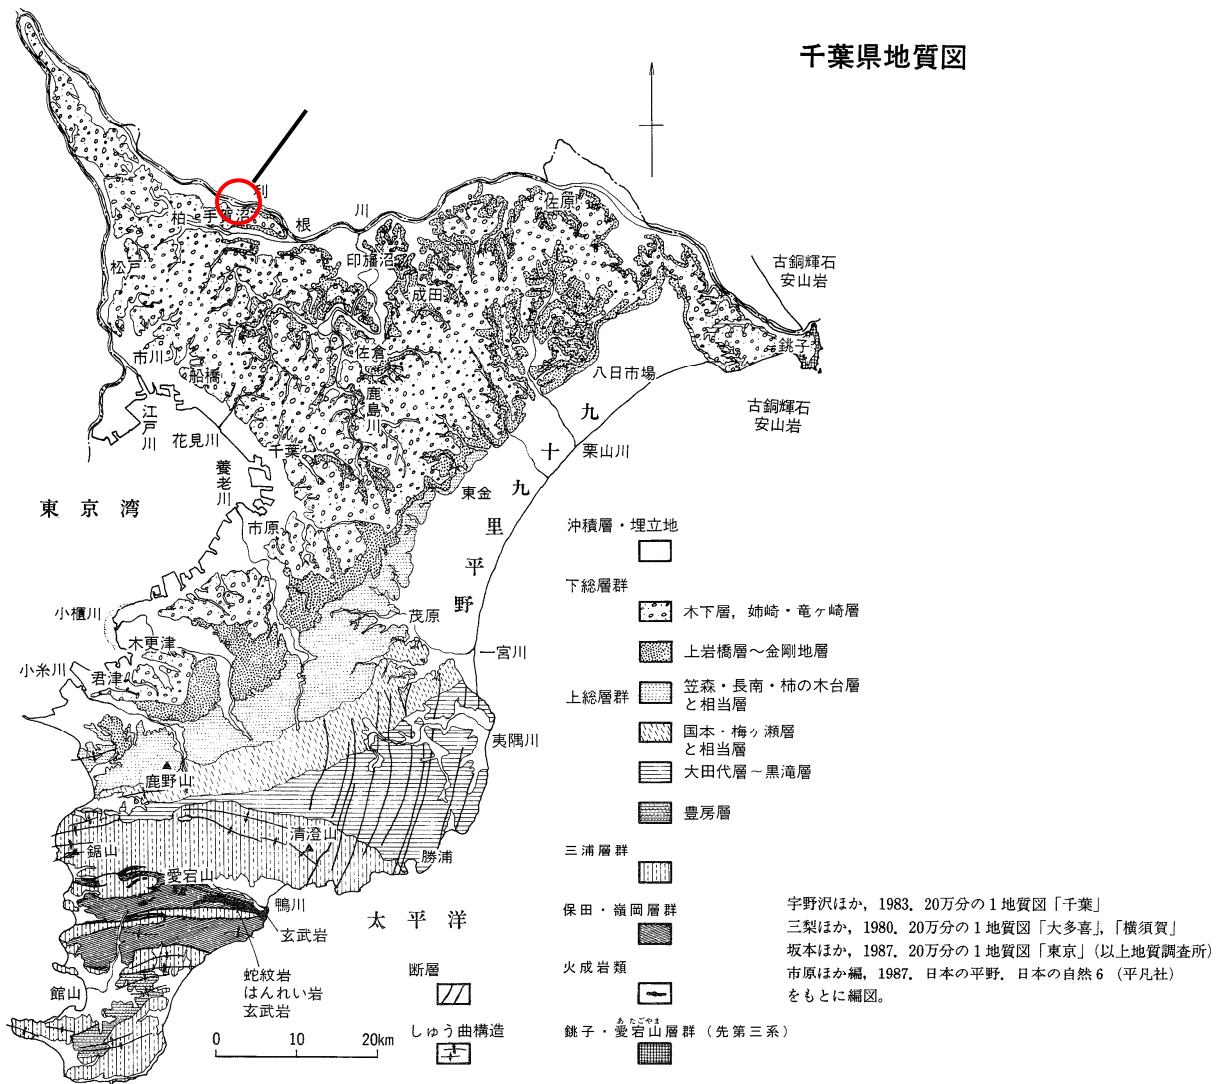
図 3-3 千葉県地質図 (日曜の地学 19 千葉の自然をたずねて より)

図 3-3 に千葉県地質図、表 3-1 に千葉県の層序表を示した。調査地付近の利根川に沿って広がる氾濫平野では、下総台地の基底を構成する洪積層の下総層群を不整合に覆って、沖積層が堆積していることがわかる。

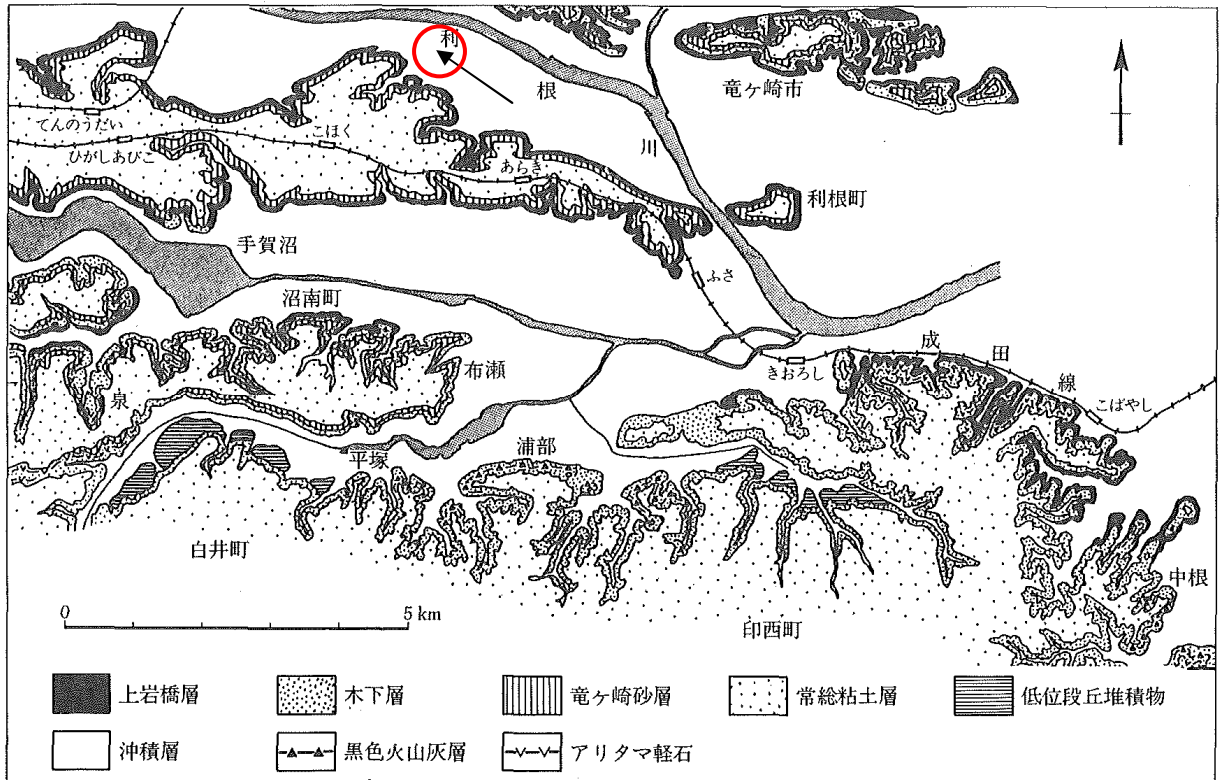
図 3-4 模式地付近の木下層の地質図（日本の地質 3 関東地方より）

図 3-4 に調査地付近の台地の基底に分布する地層の地質図を示した。調査地付近の台地には、表層が関東ローム層に覆われ、その下に下総層群の常総層、竜ヶ崎砂層、木下層、上岩橋層が分布している。しかし図 3-4 に示すように手賀沼や手賀川の北側の台地周辺には、木下層は確認できない。また、調査地がある氾濫平野では、台地の上部に分布する関東ローム層や下総層群の常総層、竜ヶ崎砂層はみられない。このため上岩橋層よりも古い堆積物を基底として、その上に軟弱な沖積層が不整合関係で覆っていることがわかる。

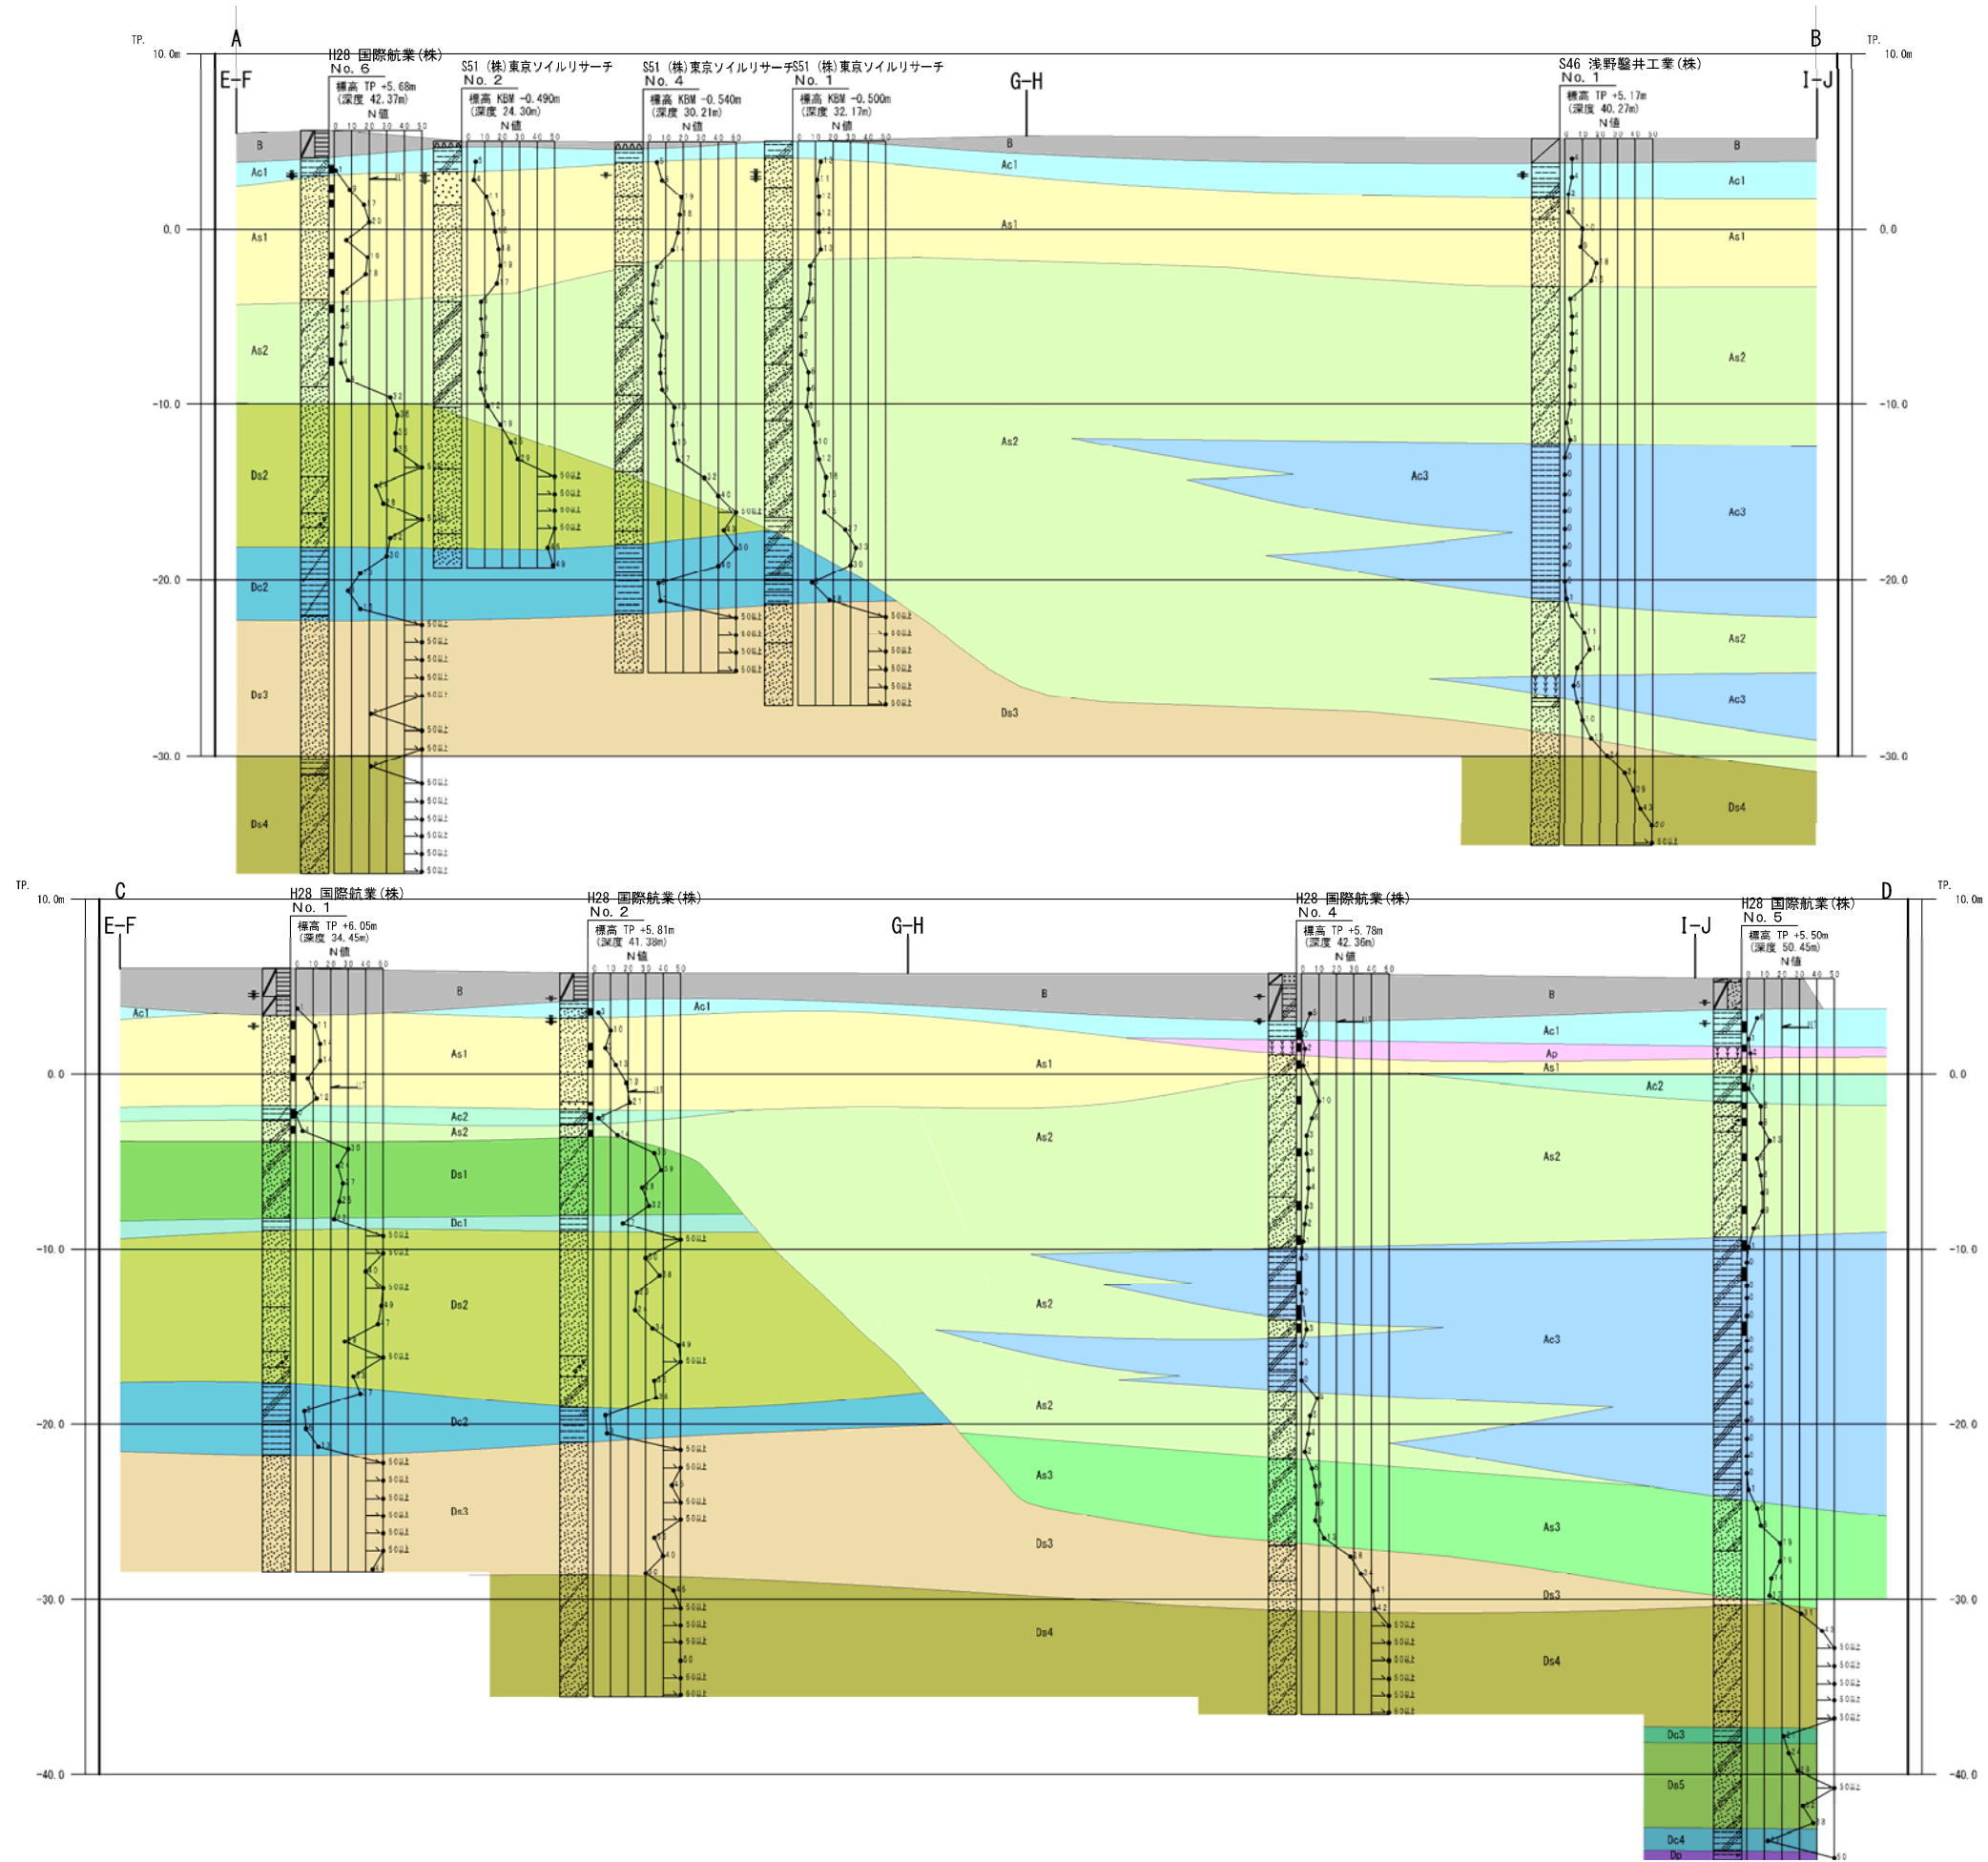
図 3-5 地質想定断面図 (A-B、C-D)

本業務では、今回の地質調査結果と既存資料の調査結果を用いて作成した地質想定断面図を図3-5～図3-6に示し、表3-3に地質層序表に示した。また洪積層の出現深度を示す沖積層基底等深線図を図3-7に示した。

S51 (株)東京ソイルリサーチのデータは、KBM を TP+5.50m と仮定し作成した。

H5 灰溶融炉地質調査のデータは、TP+6.05m と仮定し作成した。

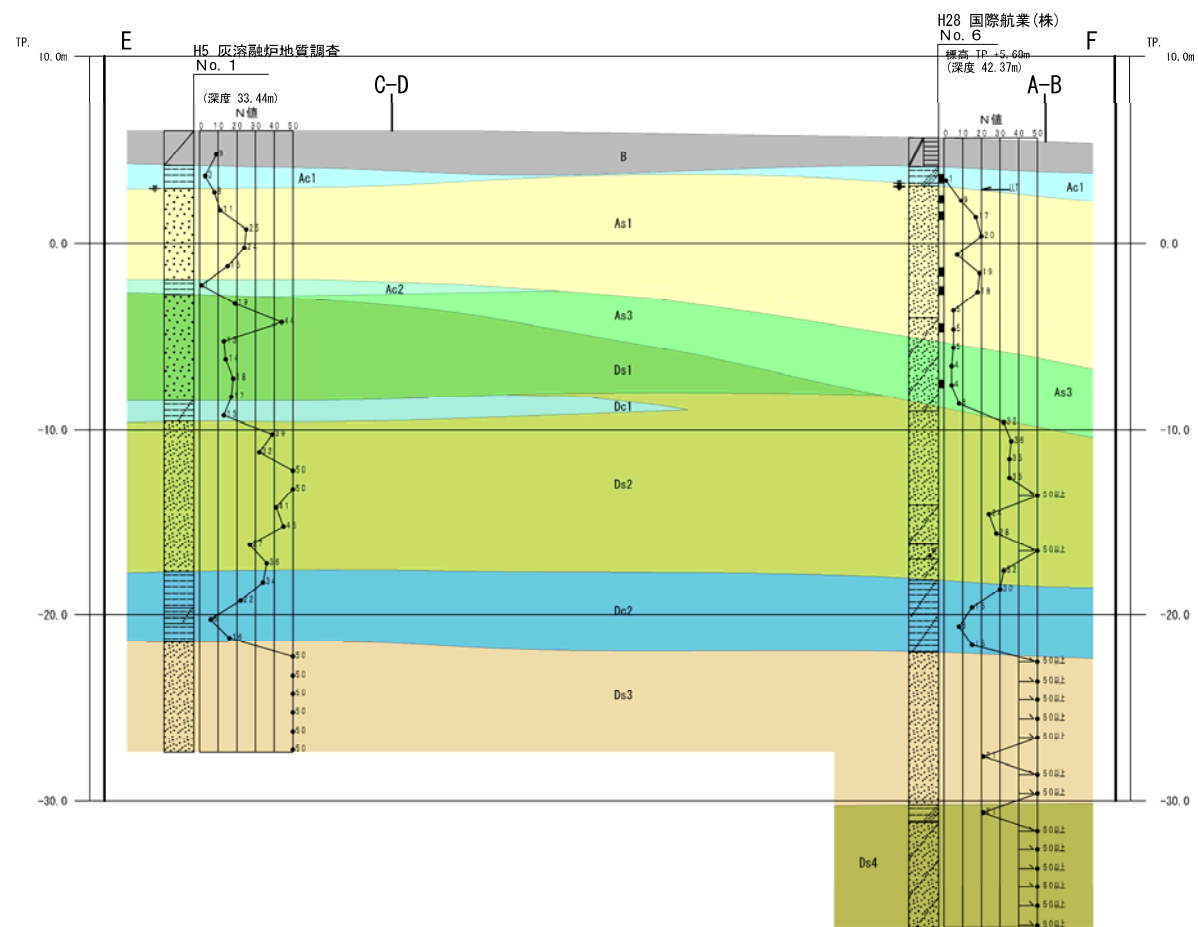
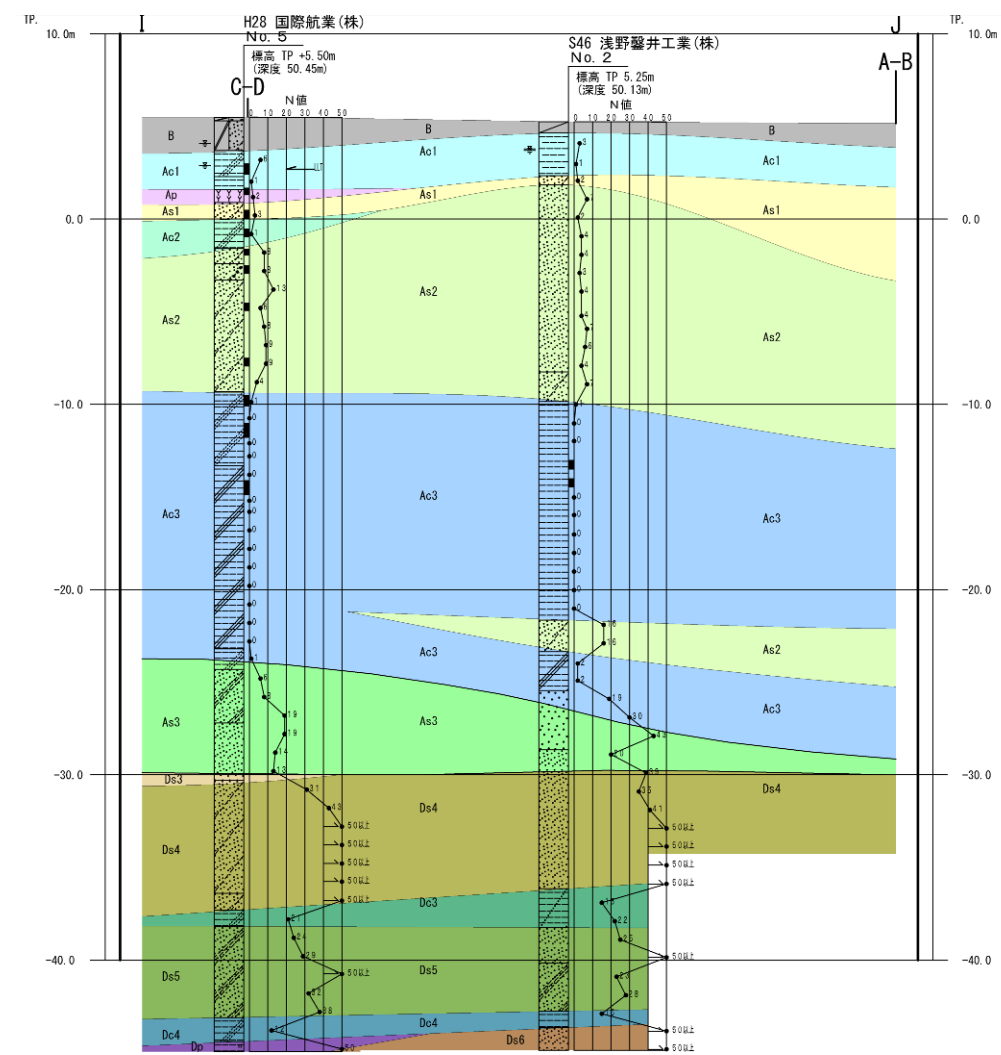
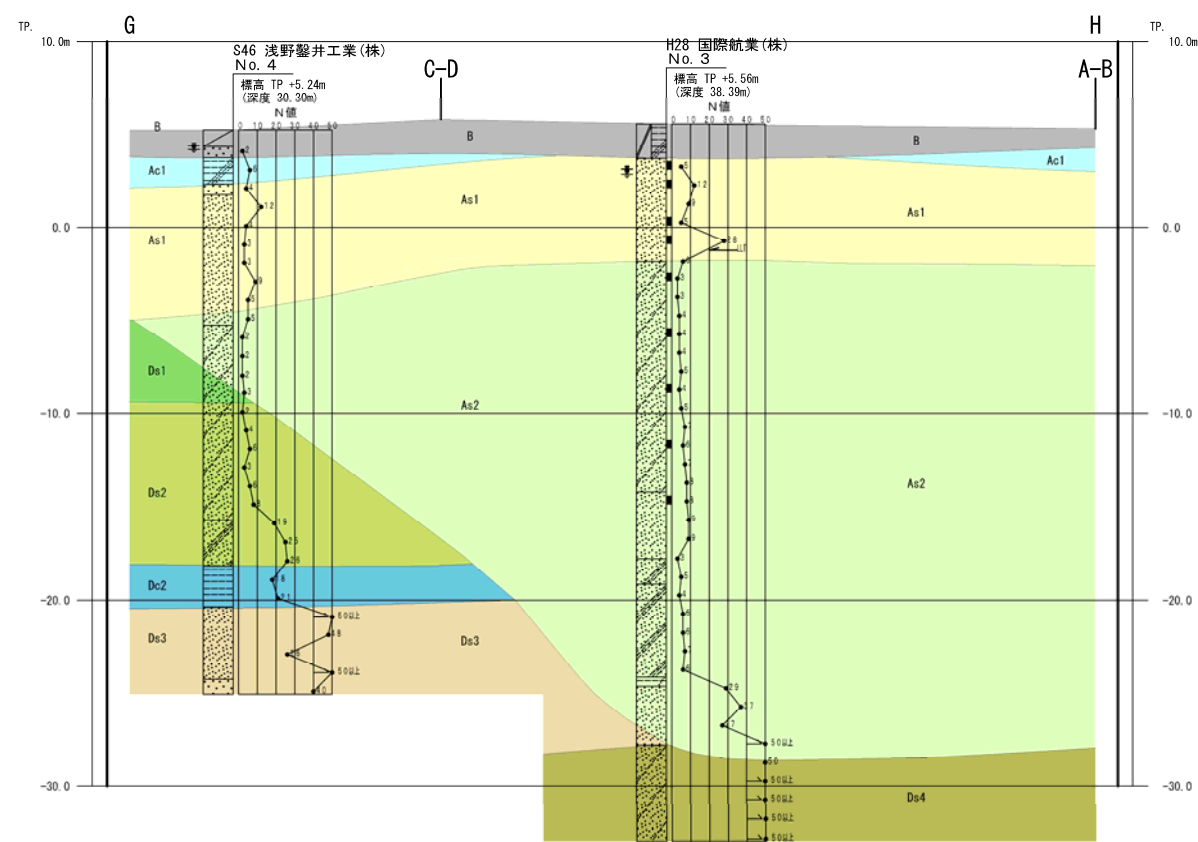
図 3-6 地質想定断面図 (E-F、G-H、I-J)

S51 (株)東京ソイルリサーチのデータは、KBM を TP+5.50m と
 仮定し作成した。
 H5 灰溶融炉地質調査のデータは、TP+6.05m と仮定し作成した。

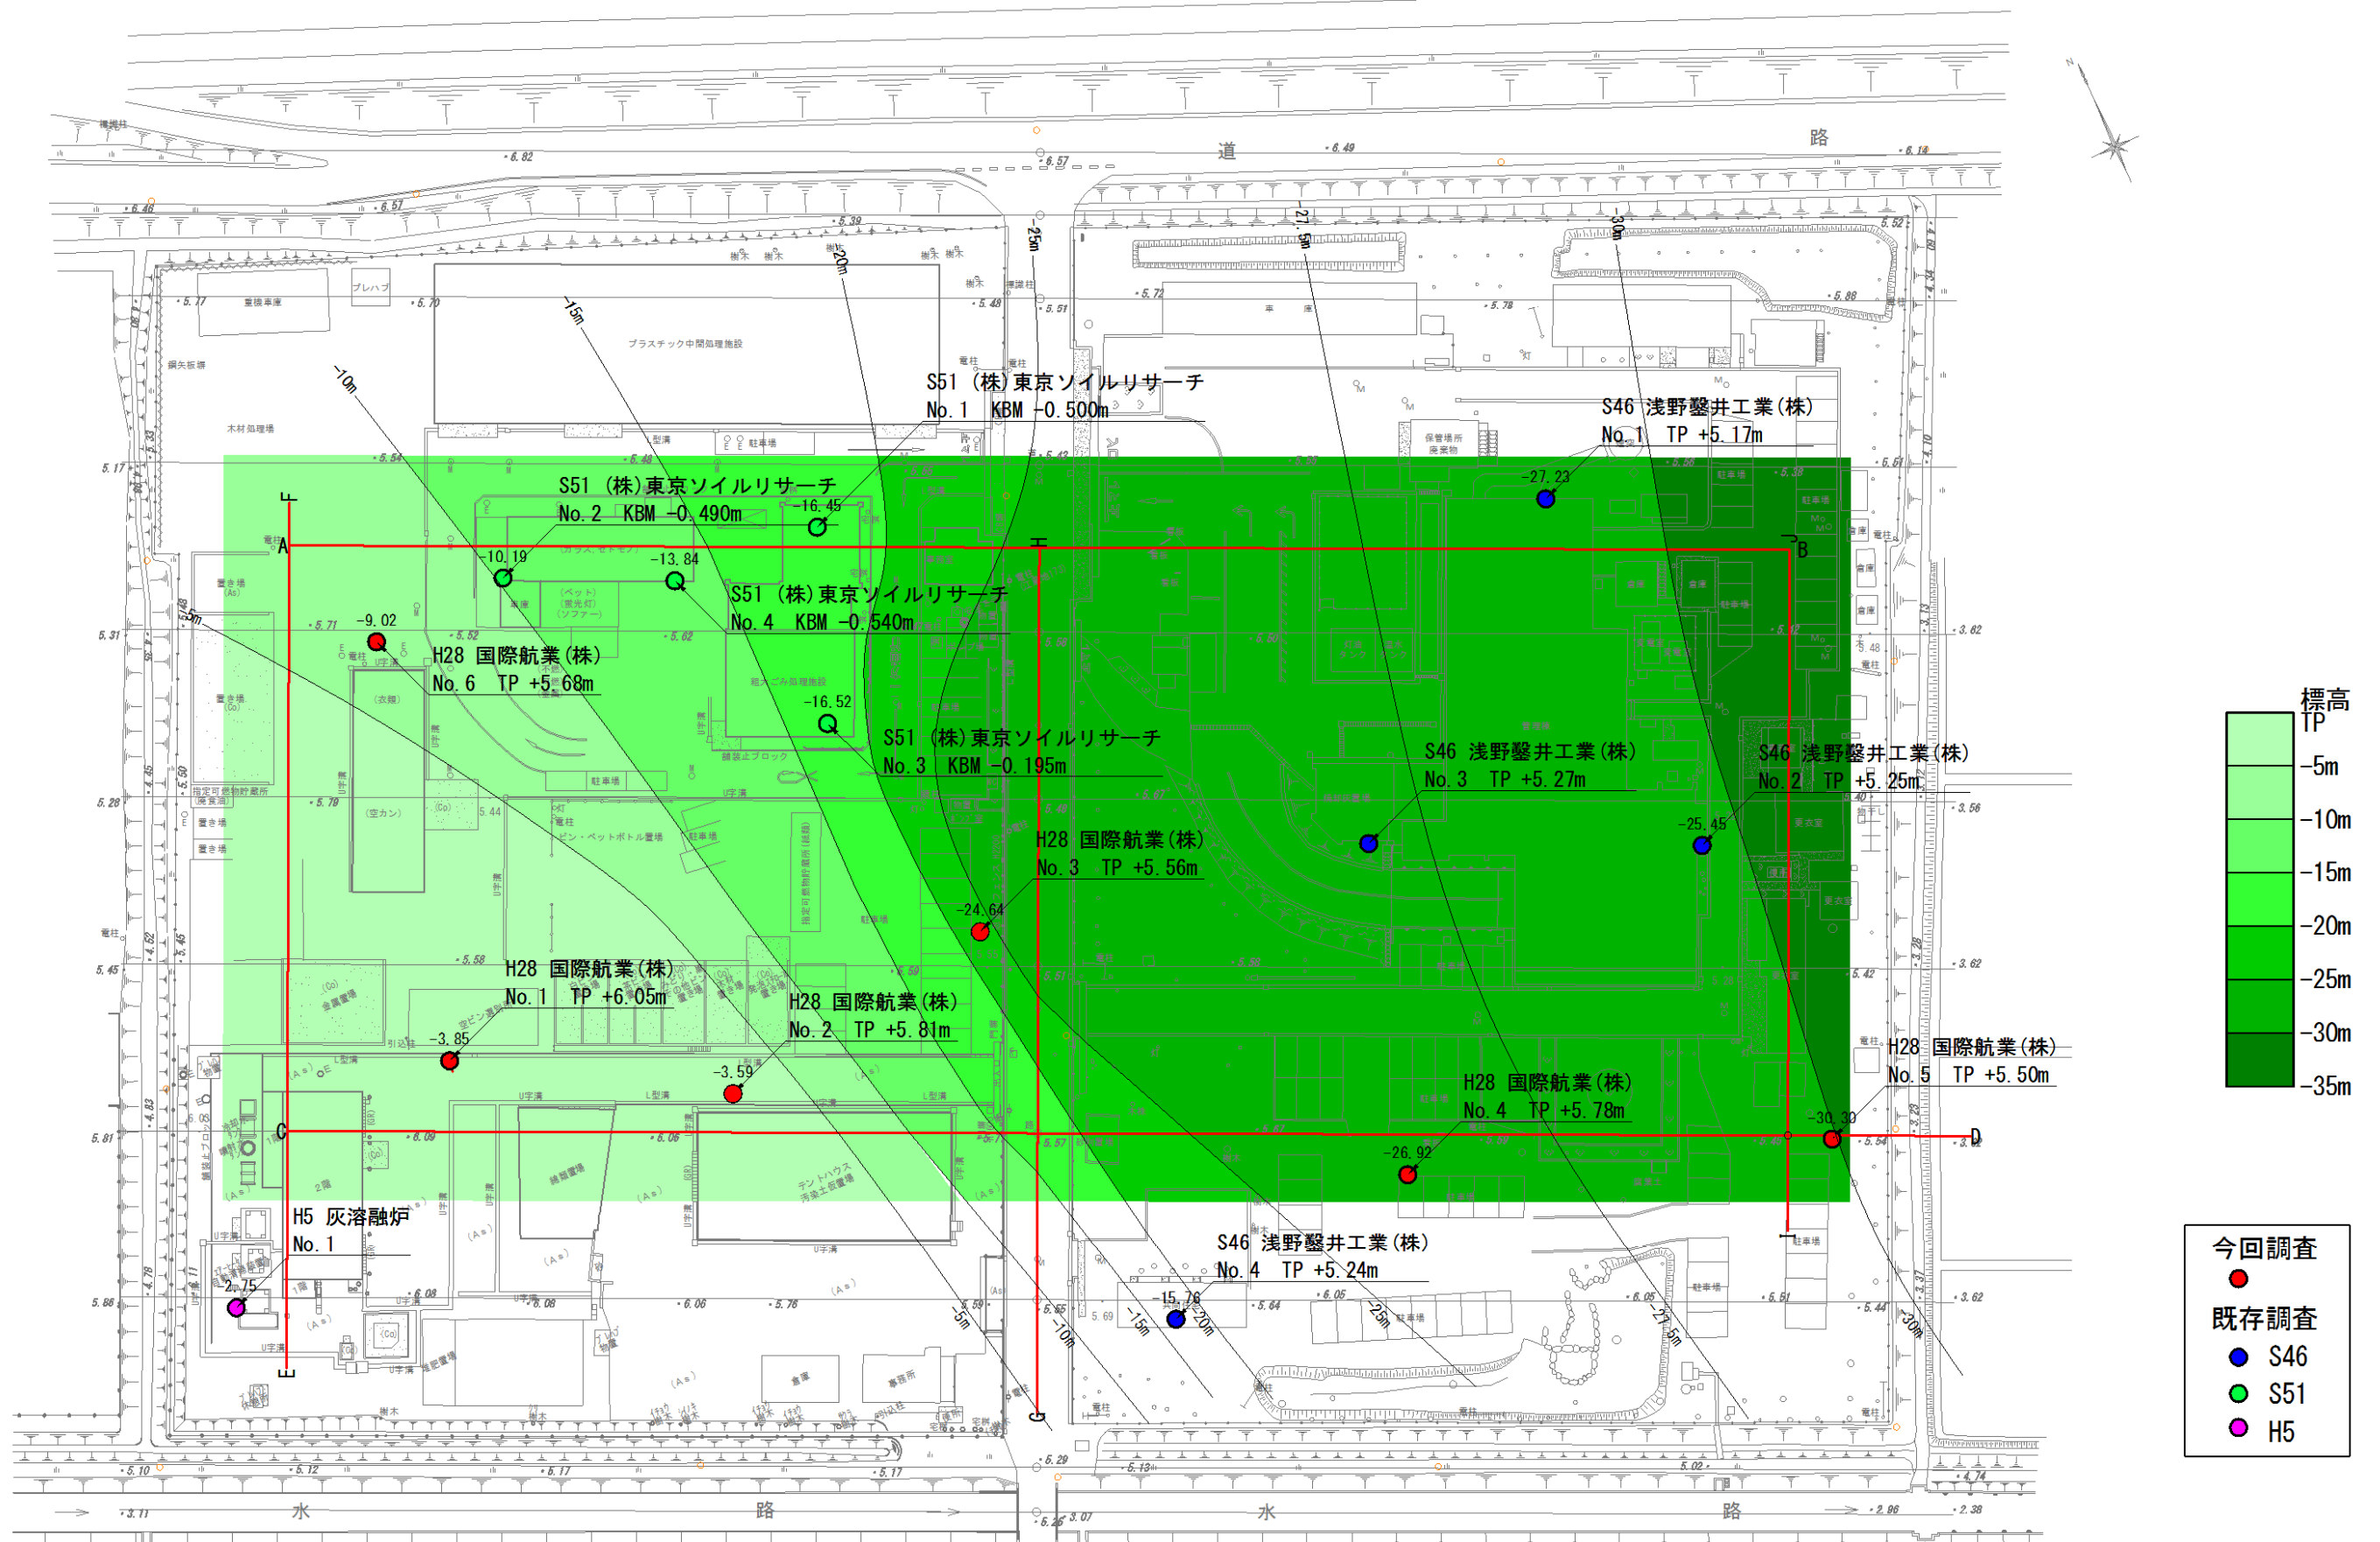
図 3-7 沖積層基底等深線図

調査地に分布する沖積層は、図 3-7 の沖積層基底等深線図に示すように南西側で薄く、東側で厚く堆積していた。調査地の南西側の沖積層が薄い部分は、埋没残丘地形とみられる。この残丘地形の頂点にあたる TP+3m 付近は、平坦面が形成され、埋没波食台の様相を呈しているものと推察される。

沖積層は、図 3-7 の沖積層基底等深線図に示すように、南西側で薄く、東側で厚く堆積する。特にボーリング No.2 地点 (基底標高 TP-3.59m) からボーリング No.3 地点 (標高-24.64m) への落ち込みが激しく、この付近が埋没残丘の斜面にあたるものと推察される。

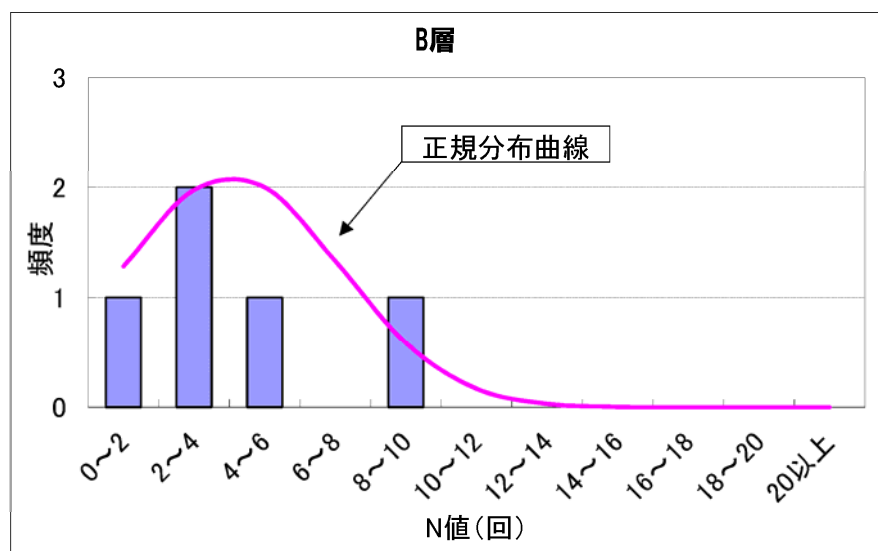
図 3-8 (1) N 値の頻度分布図 (B 層)

- ・ B 層は盛土層であり、調査地全域に分布しており、その層相は粘性土、砂質シルトが主体となるが、調査地南東部のボーリング No5 のみ砂質土を主体とする。
- ・ また、対象地北西部となるボーリング No. 2、No. 3、No. 6 地点ではセメント改良も見られた。
- ・ N 値は、全般に N = 2 ~ 4 程度を示すところが多く、砂分を多く含有するボーリング No. 4 地点では N = 5 を示した。
- ・ このため、N 値の代表値はこれを除外し N = 3 回を代表値として設定する。

平均値 4.1
 標準偏差 3.1
 $\text{平均値} - \text{標準偏差} / 2 = 2.5$

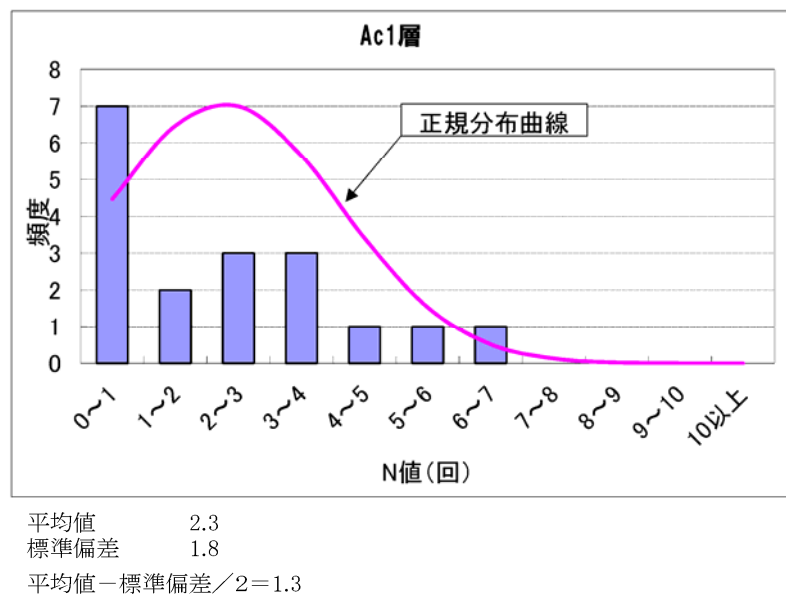
図 3-8 (2) N 値の頻度分布図 (Ac1 層)

- Ac1 層は、軟弱なシルト、砂質シルトからなり、層厚 1～2 m 程度と薄いものの調査地全域に分布している。
- 層相は、部分的に砂分が混入されるほか、有機質土や繊維質の残る腐植物が鉛直方向やレンズ状に挟んでおり、全体的に不均質な地層である。
- N 値は砂分を多く含むところで N 値が大きくなる所もあるが、N=0 回となるところが圧倒的に多い。
- このため代表値は N=0 回とする。

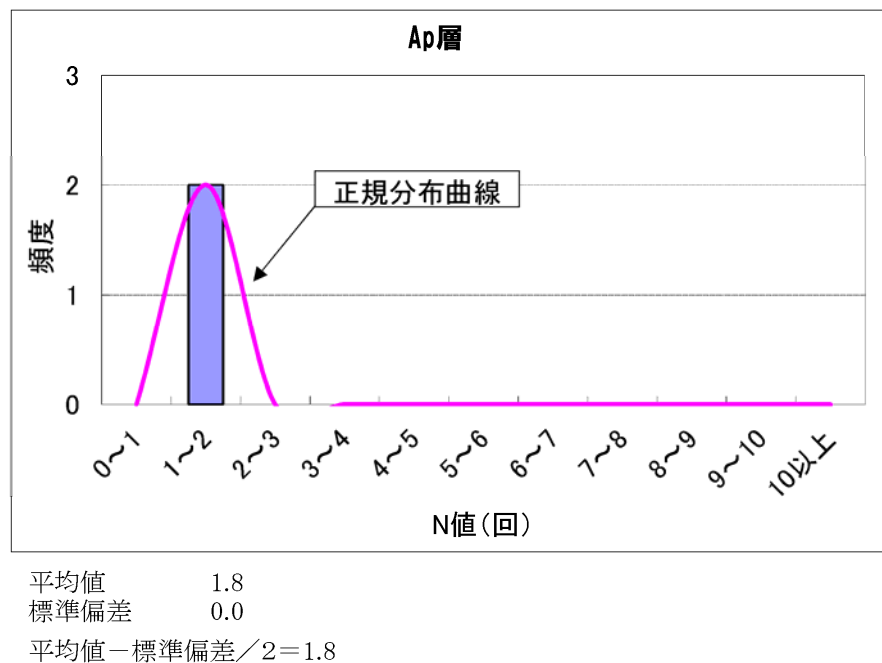
図 3 - 8 (3) N 値の頻度分布図 (Ap 層)

- Ap 層は、繊維質の残る腐植物を主体とする地層であり、層厚 1 m 程度と薄く調査地南西部に分布している。
- 層相は、未分解の繊維質を残す腐植物を主体とし、部分的に分解の進んだ有機質土層やシルトを狭在するほか、最下部では砂分の含有も見られる。
- N 値は 2 回しか実施されていないがいずれも N = 2 回となっている。
- このため代表値は N = 2 回とする。

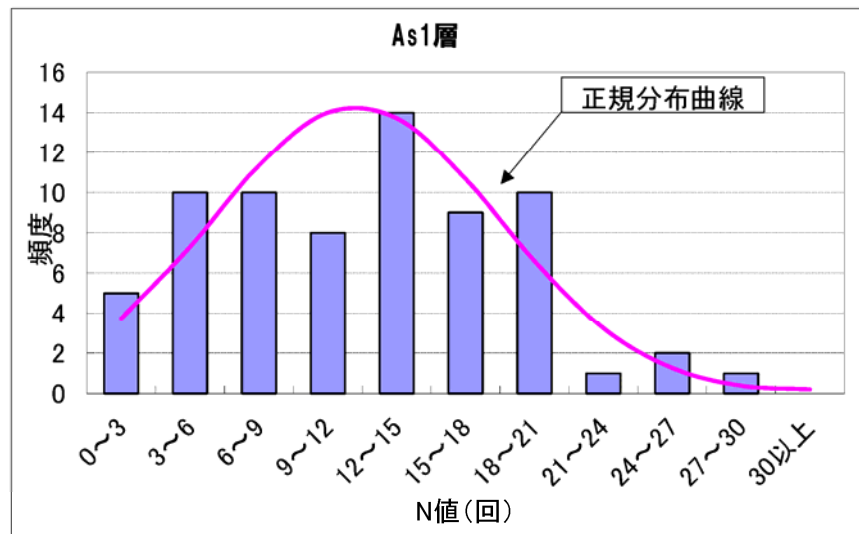
図 3－8 (4) N 値の頻度分布図 (As1 層)

- As1 層は、暗灰色の砂質土からなる地層であり、層厚 1～7 m 程度で調査地全域に分布している。
- 層相は、均質な細砂からなるが深くなるに従い粒径が粗くなり、中～粗砂の混入が見られる。また、場所によりシルト分の混入や、腐植物や木片等の混入も見られる地層である。
- N 値は粘性土や粗粒分の混入による大小はあるものの、概ね $N = 12$ 回付近を中心とする正規分布となっていると思われる。
- このため、代表 N 値は、平均 N 値から標準偏差 (σ_{n-1}) / 2 を引いた値として、 $N = 8$ 回を代表 N 値とした。

平均値 11.7
 標準偏差 6.2
 平均値－標準偏差／2＝8.6

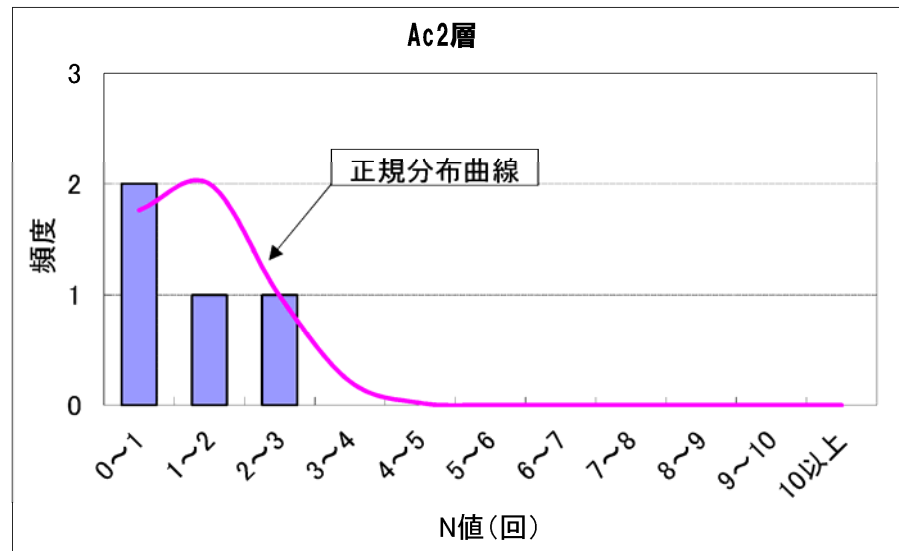
図 3 - 8 (5) N 値の頻度分布図 (Ac2 層)

- Ac2 層は、暗灰～暗黄灰色の腐植物や微細砂を狭在する粘性土からなる地層であり、As1 層と As2 層の境界に層厚 1 m 程度と薄層に分布する。
- 地層の連続性はなく、所々で欠如しているほか、埋没残丘部では $\phi 5\text{mm}$ 程度の円礫の混入も見られる。
- N 値は $N = 2$ 回以下となっており、 $N = 0$ 回となる所が多い。
- このため代表値は $N = 0$ 回とする。

平均値 1.2
標準偏差 1.1
平均値 - 標準偏差 / 2 = 0.6

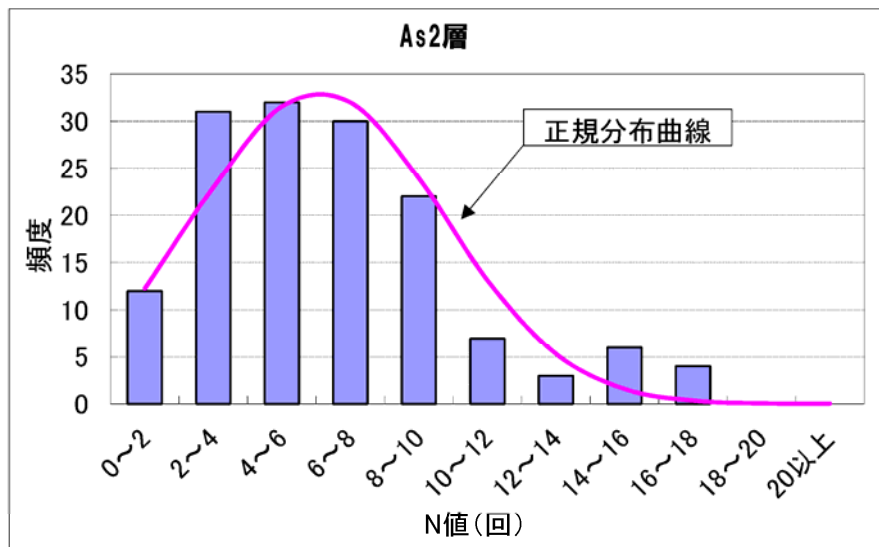
図 3 - 8 (6) N 値の頻度分布図 (As2 層)

- As2 層は、細砂を主体とする地層であり、調査地全域に厚く堆積し、粘性土層である Ac3 層とは漸移関係となっている。
- 層相は固結シルト礫を混入する微細砂～細砂を主体とし、埋没残丘面上では砂分の粒径が粗く、φ30mm 程度の円礫も混入する。
- N 値はシルト分の混入により、やや小さい値に偏りが見られるものの、N = 4～6 回を中心とした正規分布となっている。
- このため、安全側となるようにシルト分の混入により小さくなる値を含めた平均 N 値から標準偏差 (σ n-1) / 2 を引いた値を代表 N 値 (N = 4 回) として設定した。

平均値 6.1
 標準偏差 3.6
 平均値－標準偏差／2＝4.3

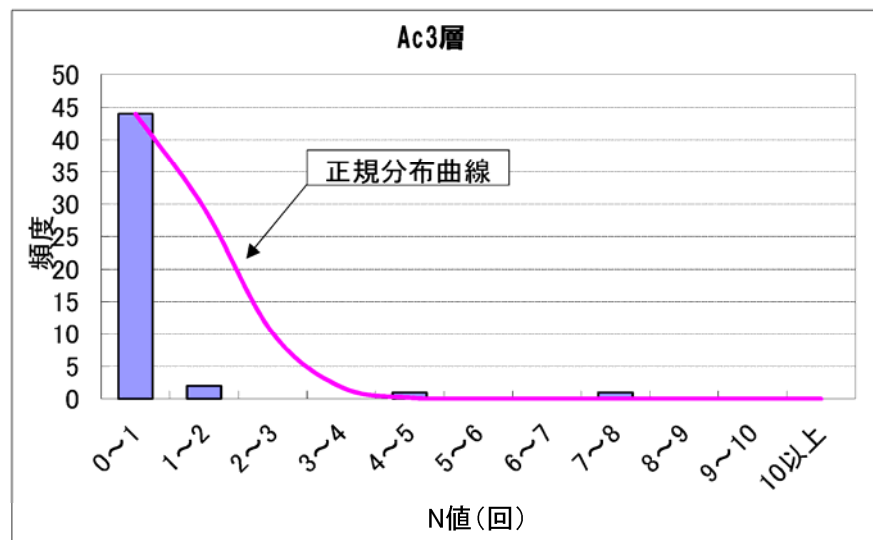
図 3-8 (7) N 値の頻度分布図 (Ac3 層)

- Ac3 層は、砂質シルト～粘土質シルトからなる地層であり、As2 層と漸移関係となっている。層厚は埋没谷となるボーリング No4 及び No5 地点で厚く、最大 15m 程度の厚さで堆積している。
- 層相は、貝殻片を混入する均質な粘性土を主体とし、微細砂を部分的に多く混入するほか、所々に腐植物・木片の混入も見られる。
- N 値はほぼ N=0 回を示し、非常に軟弱な地層である。
- このため代表値は N=0 回とする。

平均値 0.4
 標準偏差 1.2
 平均値－標準偏差／2＝-0.2
