平成 28 年度
エネルギー回収型廃棄物処理施設整備
に係る地質調査業務委託

報 告 書

本報告書は、「エネルギー回収型廃棄物処理施設整備に係る地質調査業務委託」の地質調査結果をまとめたものであります。

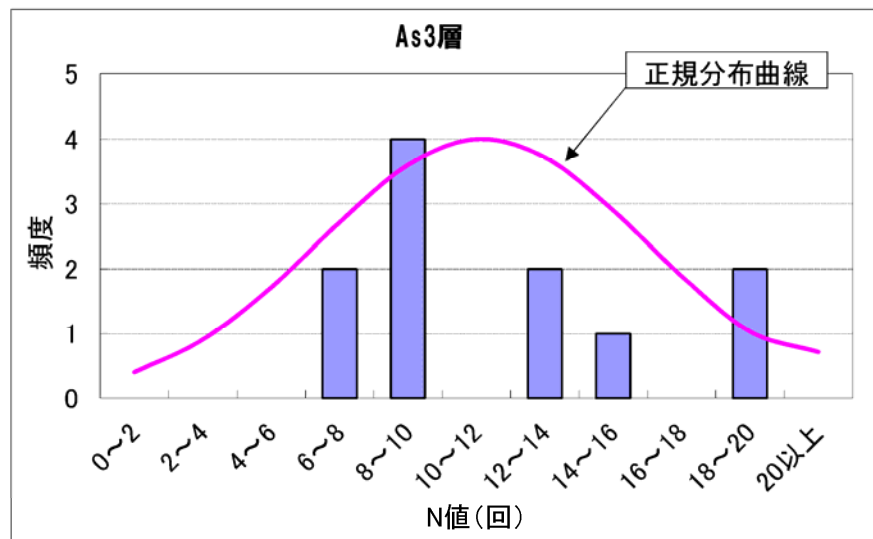
図 3 - 8 (8) N 値の頻度分布図 (As3 層)

- As3 層は、シルト室細砂～細砂からなり、沖積層最下部に層厚最大 6m 程度分布する地層である。
- 砂分の粒径は微細砂～細砂と比較的に細粒であり、φ 20mm 程度の固結シルト礫や木片、パミスの混入もみられ、全体的に不均質な様相を呈している。
- N 値は、礫分等の混入によりバラツキを示すものの概ね N = 8 ～ 10 回程度を示すところが多くなっている。
- 代表 N 値は、再頻度値であり、かつ、平均 N 値から標準偏差 (σ_{n-1}) / 2 を引いた値でもある N = 8 回とした。

平均値 11.2
 標準偏差 4.8
 平均値 - 標準偏差 / 2 = 8.8

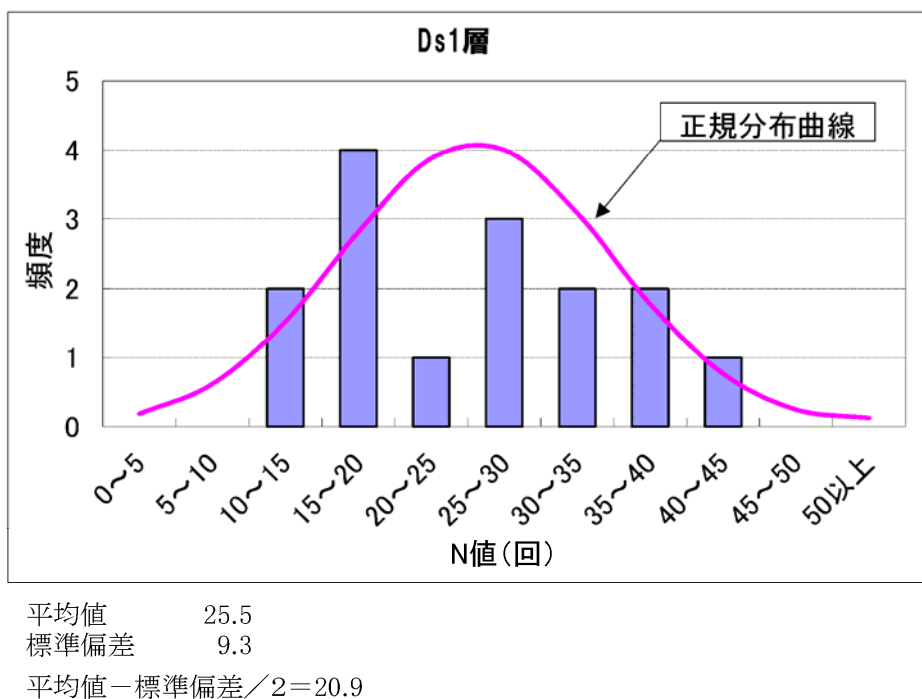
図 3-8(9) N値の頻度分布図(Ds1層)

- ・ Ds1 層は、不規則にシルト分を混入する砂質土を主体とする地層であり、埋没残丘最上部に分布する地層である。
- ・ 砂分の粒径は微細砂～細砂と比較的に細粒であり、比較的に粒径は均一である。最上部ではφ5～20mm程度の円礫やシルト片の混入が見られる。
- ・ N値は、シルト分の混入によりN=20以下となる所も多いが、その他はN=25回以上となっている。
- ・ 代表N値は、安全側に配慮してシルト分が混入するところの代表値としてN≥25回を除外した平均値及び標準偏差を用い、N=16回を採用した。

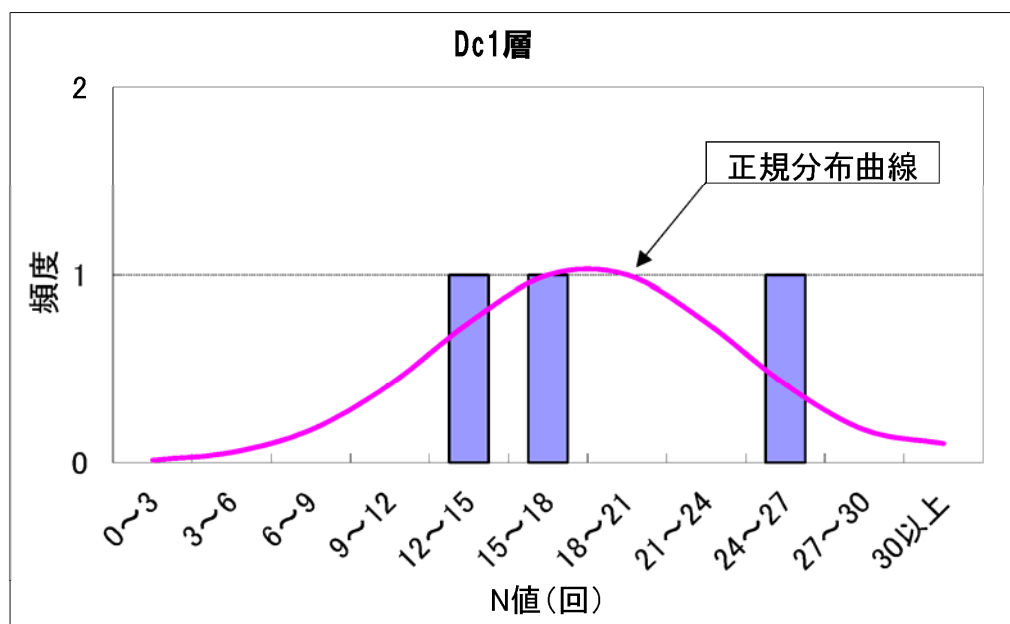
図 3 - 8 (10) N 値の頻度分布図 (Dc1 層)

- Dc1 層は、淡灰～淡褐灰色を呈すシルトからなり、埋没残丘部にて Ds1 層の下位に分布する地層である。
- シルト分は比較的均質であり、若干の砂分を含有している。
- N 値は、標準貫入試験が 3 回と少なく N = 13 ~ 24 回となっている。
- このため、代表 N 値は最小値である N = 13 回を採用した。

平均値 18.0
標準偏差 5.6
平均値 - 標準偏差 / 2 = 15.2

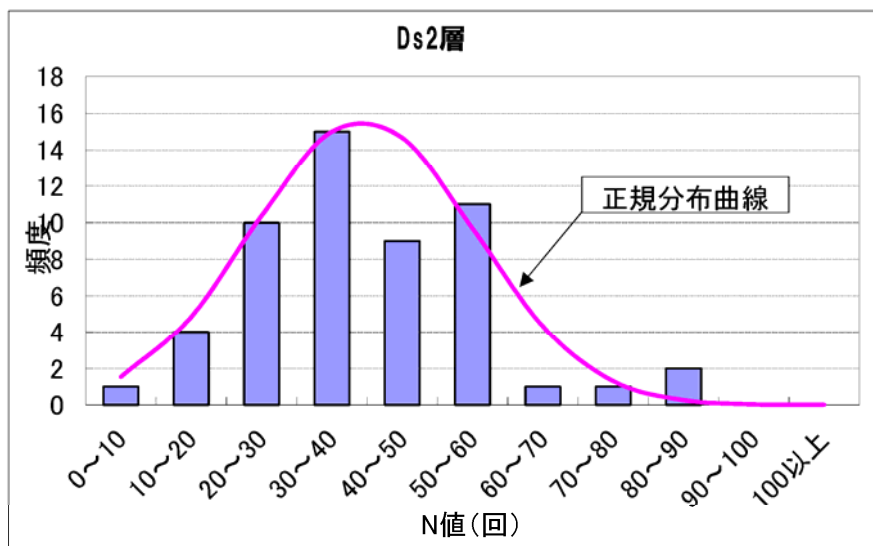
図 3 - 8 (11) N 値の頻度分布図 (Ds2 層)

- Ds2 層は、シルト質細砂～細砂からなる地層であり、埋没残丘部における標高-9～-19m程度で分布する地層である。
- 層相は全体的に均質な細砂からなり、所々でパミスの混入や火山灰を起源とする粘性土を狭在するほか、標高-16～-17m付近には多量の貝殻片が混入していることが特徴的である。
- N値はN=40回付近を中心とする正規分布を示している。
- このため、代表N値は、平均N値から標準偏差 (σ_{n-1}) / 2 を引いた値として、N=31回を代表N値とした。

平均値 39.4
 標準偏差 16.0
 平均値－標準偏差／2＝31.4

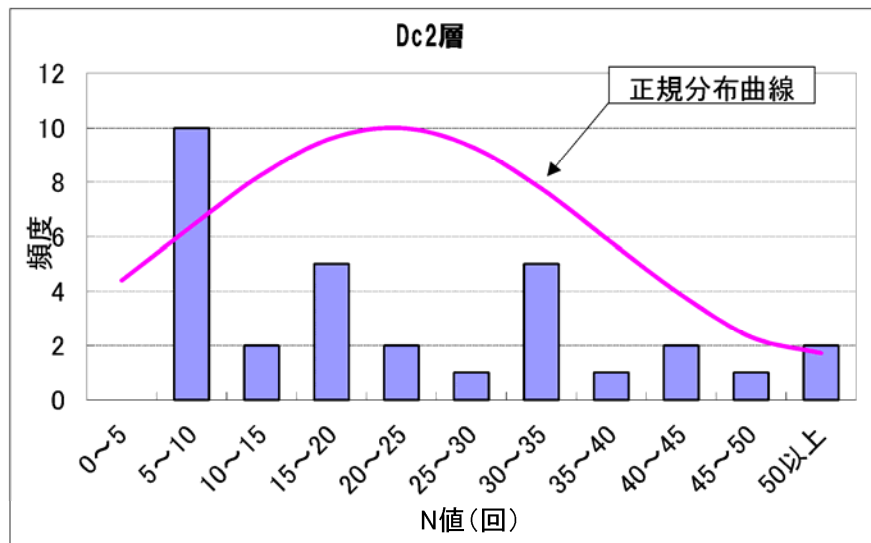
図 3 - 8 (12) N 値の頻度分布図(Dc2 層)

- Dc2 層は、やや凝灰質なシルト～粘土を主体とする地層であり、埋没残丘部における標高-19～-21m付近に連続して分布する地層である。
- 層相は比較的均質であり、φ1～3mm程度のパミスを混入する。
- N値は地層中心部では、N=5～8回程度と小さく、上位のDs2層もしくは下位のDs3層の境界部付近ではN=20回以上と大きな値を示す傾向が伺える。
- このため、代表N値は、地層中心部における平均N値から標準偏差(σ_{n-1})/2を引いた値として、N=6回を代表N値とした。

平均値 21.8
 標準偏差 15.0
 平均値－標準偏差／2＝14.3

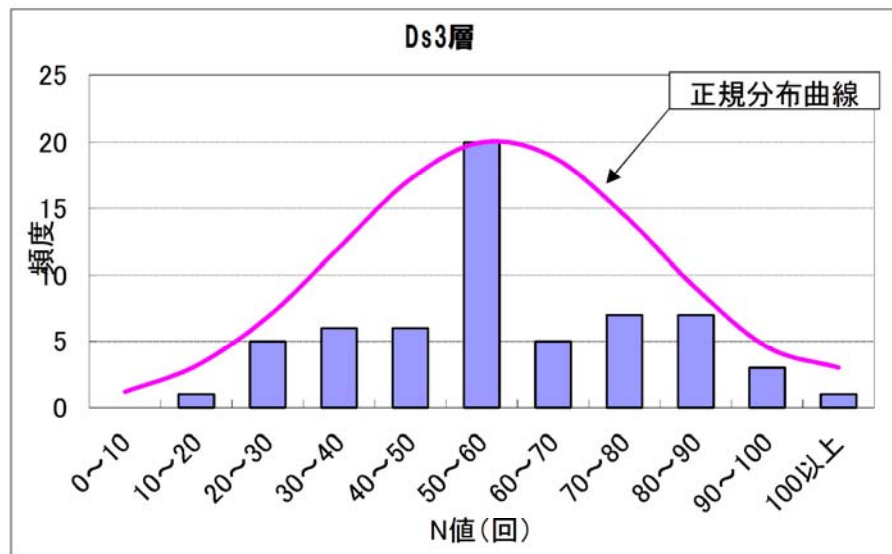
図 3 - 8 (13) N 値の頻度分布図(Ds3 層)

- Ds3 層は、細砂を主体とし、調査地全域に分布する地層である。Dc2 層や沖積層の下位に、標高-30.62~-27.79m までみられ、沖積層が特に厚く堆積する No.5 地点では欠損していた。層厚は、3.15~8.20m で No.6 地点で厚くなっていた。
- 層相は均質な細砂からなり、所々にラミナが発達する。下部では中~粗砂を挟み、亜角~円礫が混入していた。
- No.1、No.2 地点では、所々に微細な貝殻片が点在し、標高-25~-24m では生痕化石がみられた。
- N 値はほぼ 50 以上であることから、代表 N 値は N = 50 回とする。

平均値 57.2
 標準偏差 21.9
 平均値 - 標準偏差 / 2 = 46.2

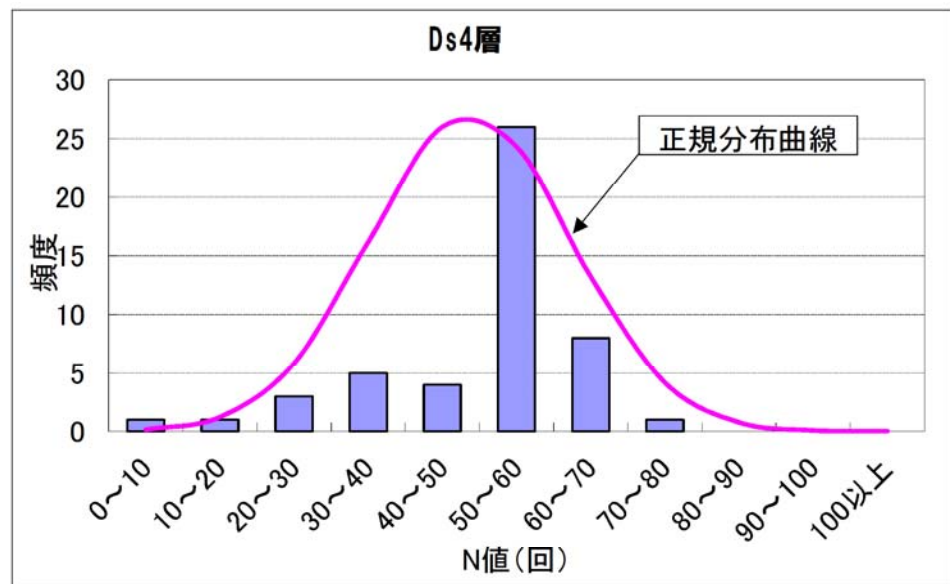
図 3 - 8 (14) N 値の頻度分布図(Ds4 層)

- Ds4 層は、微細砂を主体とし、調査地全域の Ds3 層の下位に分布していた。No. 5 地点では標高-37.30m まで分布し、層厚は 7.00m あった。
- 層相は全体的に均質な微細砂からなる。Ds3 層に比べ粒径が細くなり、所々に若干のラミナが発達していた。No. 2、No. 5、No. 6 地点の中～下部で貝殻片点在しており、No. 6 地点の最上部には、0.90m の層厚で粘性土を挟んでいた。
- N 値はほぼ 50 以上であることから、代表 N 値は $N = 50$ 回とする。

平均値 48.8
 標準偏差 13.6
 平均値 - 標準偏差 / 2 = 42.0

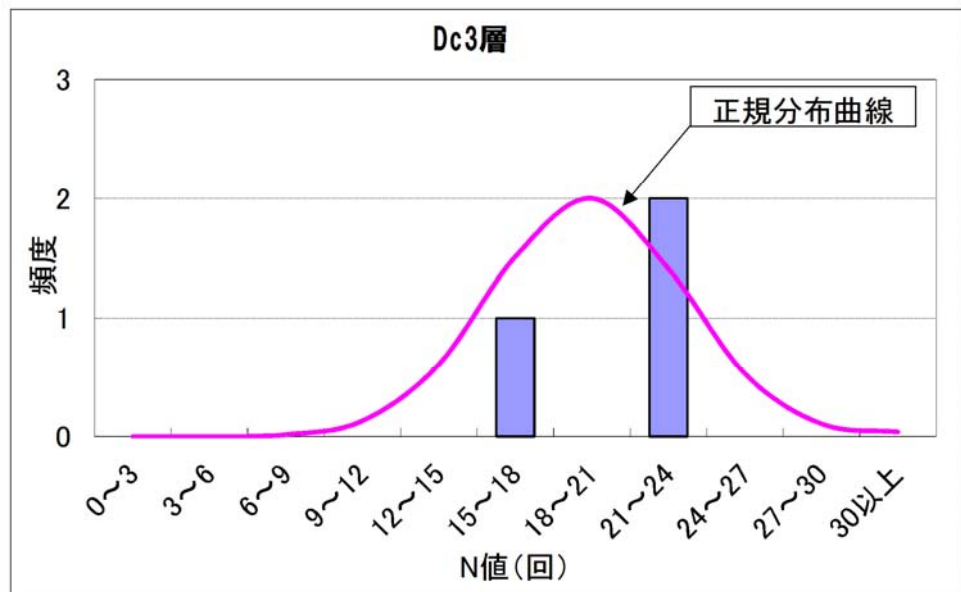
図 3 - 8 (15) N 値の頻度分布図(Dc3 層)

- Dc3 層は、No. 5 地点のみで標高-38.20m まで分布し、層厚は 0.90m あった。
- 層相は比較的均質なシルトを主体とし、貝殻片が少量点在していた。微細砂を多く含有し、サンドパイプがみられた。
- N 値は最小値として N = 15 回とする。

平均値 19.3
 標準偏差 3.8
 平均値－標準偏差／2＝17.4

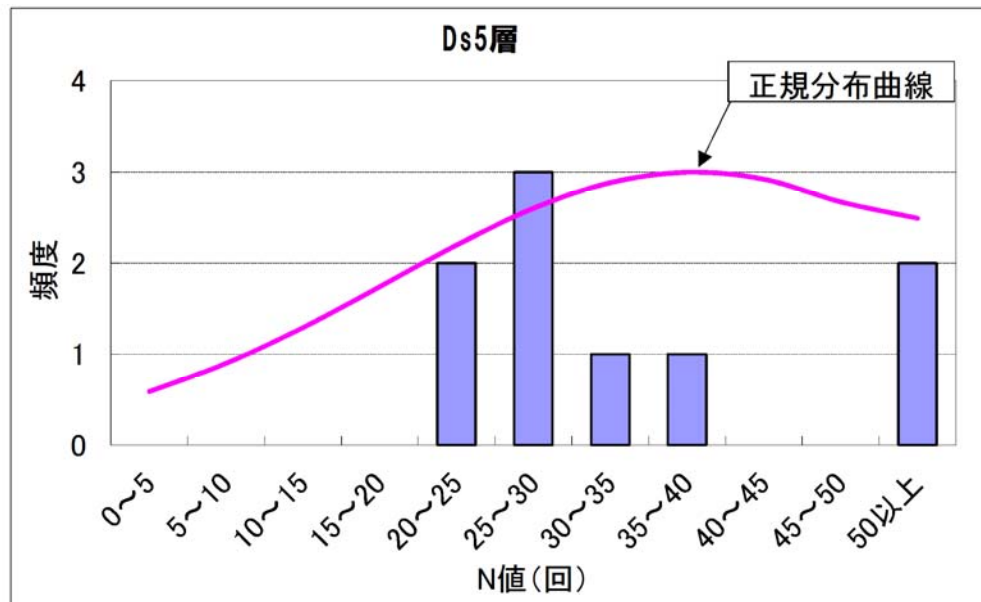
図 3 - 8 (16) N 値の頻度分布図(Ds5 層)

- Ds5 層は、No. 5 地点のみで標高-43.10m まで分布し、No. 5 地点での層厚は 4.90m あった。
- 層相は若干不均質な微細砂を主体とし、貝殻片が多く点在していた。最上部では、微細な腐植物を極少量混入していた。
- N 値は安全側として $N \geq 50$ を除き、平均 N 値から標準偏差 $(\sigma_{n-1}) / 2$ を引いた値として、 $N = 26$ 回とする。

平均値 38.0
 標準偏差 19.6
 平均値－標準偏差／2＝28.2

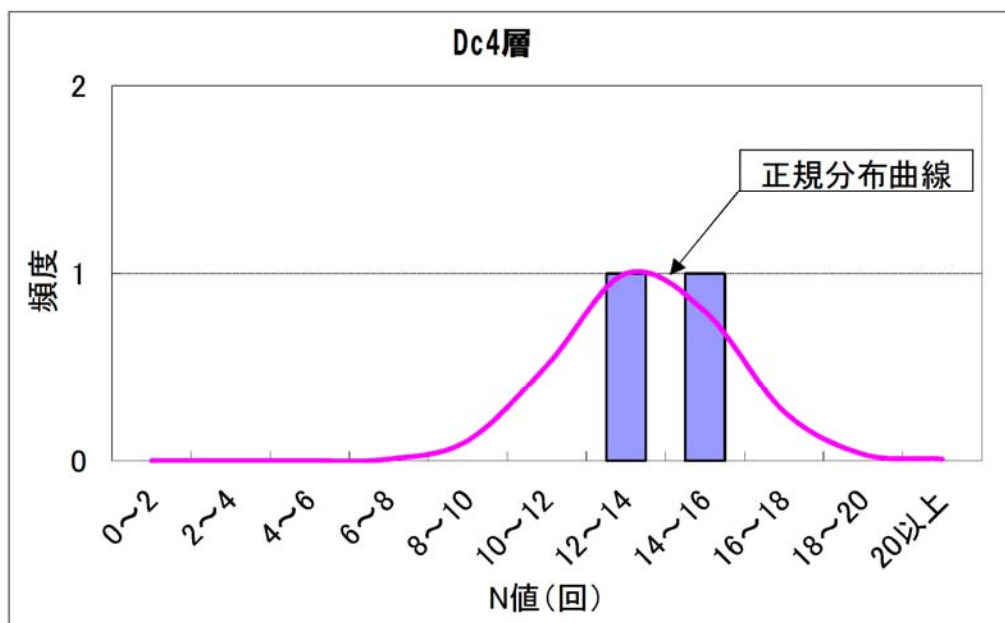
図 3 - 8 (17) N 値の頻度分布図(Dc4 層)

- Dc4 層は、No. 5 地点のみで標高-44.40m まで分布していた。• No. 5 地点での層厚は 0.90m あった。
- 層相は、若干不均質なシルトを主体とする、硬い粘性土地盤である。所々に貝殻片が点在していた。
- N 値は最小値として N = 1 2 回とする。

平均値 13.5
標準偏差 2.1
平均値 - 標準偏差 / 2 = 12.4

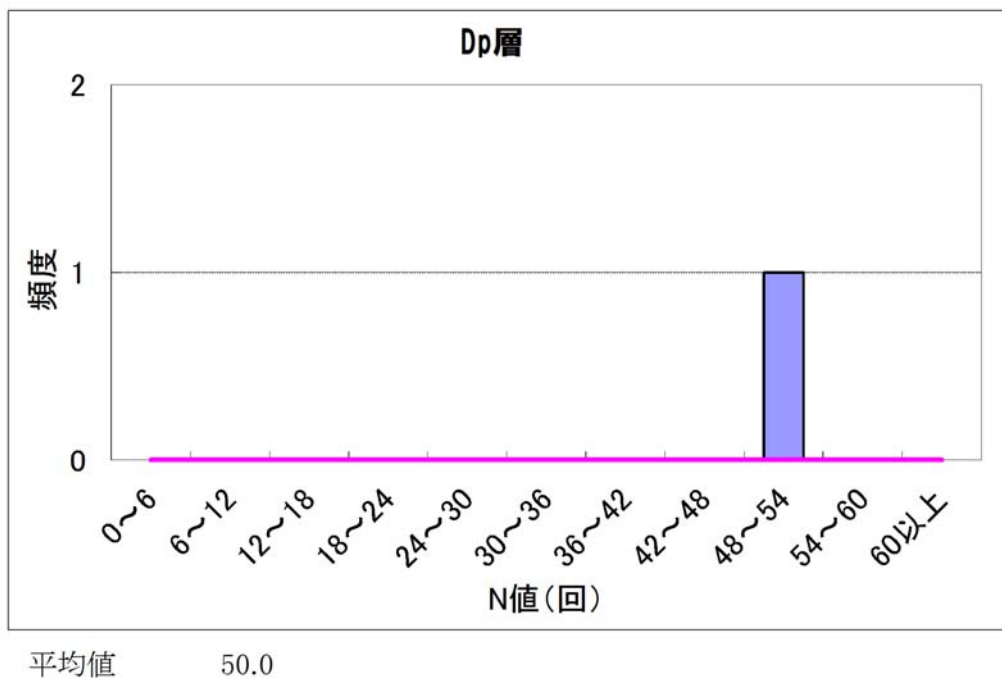
図 3 - 8 (18) N 値の頻度分布図 (Dp 層)

- Dp 層はNo. 5 地点で、標高-44.95mまで分布しており、層厚は0.55mあった。
- 層相は、淡灰色のシルトと暗褐色の有機質土が互層状に分布しており、若干のラミナが発達していた。
- N値は標準貫入試験結果が1試料しかいないため、この値（N=50）を採用する。

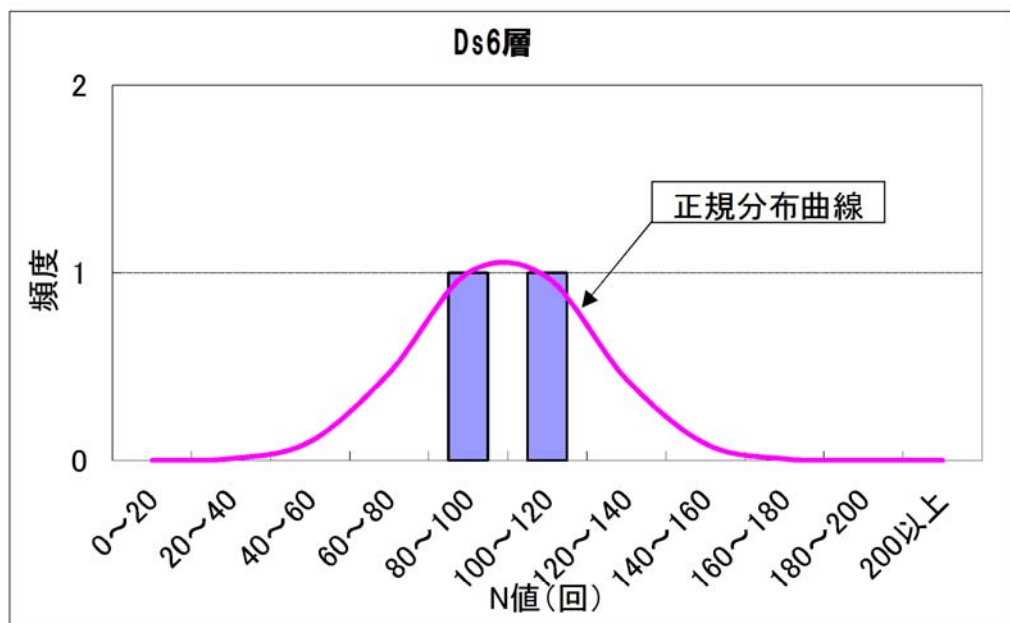
図 3 - 8 (19) N 値の頻度分布図(Ds6 層)

- Ds6 層は、既存資料の S46-No. 2 地点の最深部で分布が確認されている。
- 層相は、水分の多い均質な細砂を主体とする非常に密に締まった砂質土地盤である。
- S46-No. 2 地点での層厚は 1.23m を確認していた。
- N 値は最小値として N = 83 回を採用する。

平均値 99.4
標準偏差 22.7
平均値 - 標準偏差 / 2 = 88.0

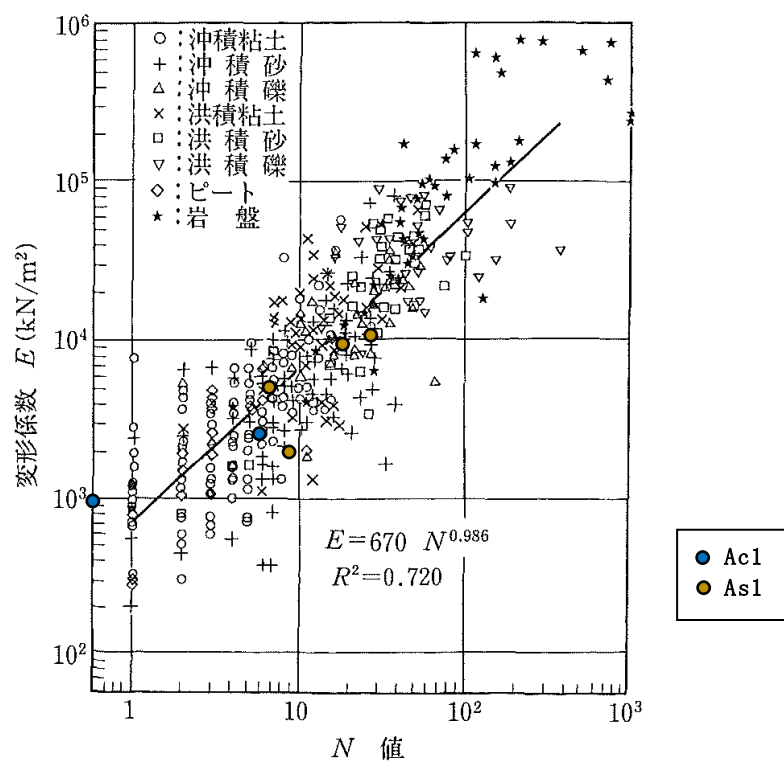
図 3-9 孔内載荷試験より得られた変形係数と N 値との関係(土谷・豊岡に加筆修正)
 (地盤工学会：地盤調査の方法と解説より)

一般に、孔内水平載荷試験における変形係数 E は、 N 値との間に $E=700 \cdot N$ (kPa) の相関関係があると言われており、今回の試験結果を一般値に重ねた(図 3-9 参照)。

この結果、多少のバラツキはあるものの、一般値とほぼ同様の傾向を示しており、孔内水平試験は適切に実施出来ていることが推察される。

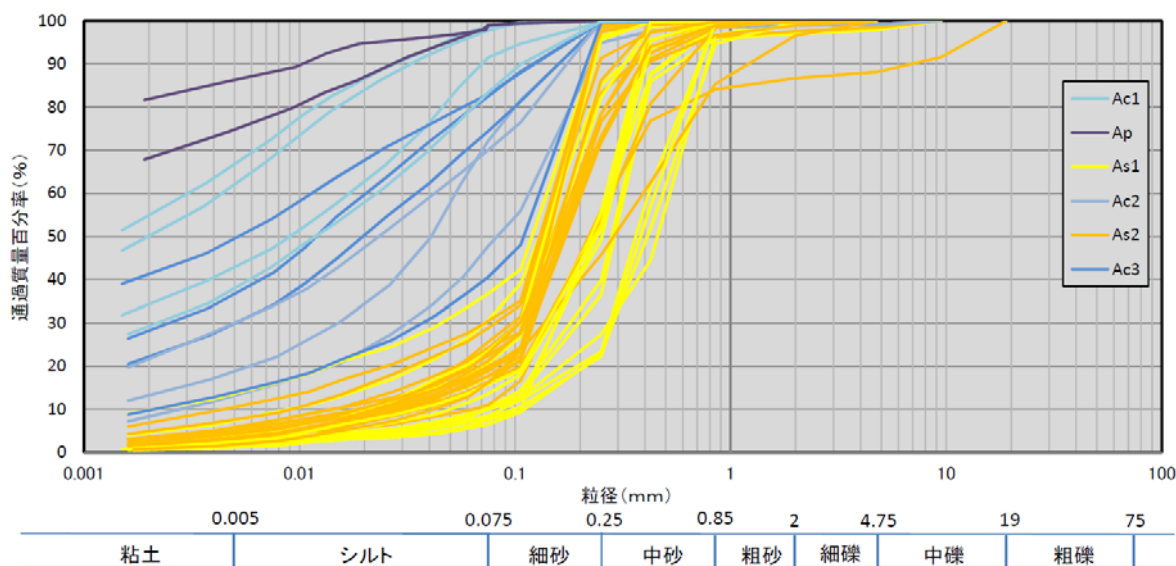
図 3-10 各層の粒径加積曲線

粒度試験結果から得られた粒径区分を表 3-7 に示し、粒径加積曲線を図 3-10 に示した。

As1 層は、細粒分を 10～20%程度含有する砂質土であり、粒度分布も As2 層に比べてなだらかとなっていることからやや幅の広い粒度分布を有する砂であることが伺える。

一方、As2 層は粒度分布が非常に立っていることから、粒径が均質な砂質土であることがわかる。

粘性土層は Ac1 層と Ac2 層及び Ac3 層の傾向が異なっており、Ac1 層は Ac2 層や Ac3 層に比べて粒径加積曲線が上方に位置しており、粘性土分の混入量が多いことがわかる。Ac2 層と Ac3 層の粒度分布は同程度であり、工学的に同一の地盤と評価しても差し支えないと思われる。

Ap 層は、腐植物を主体にする地層であることから粘性土と同様の評価をすることは難しいが、砂分をほとんど含んでいない試料であることがわかる。

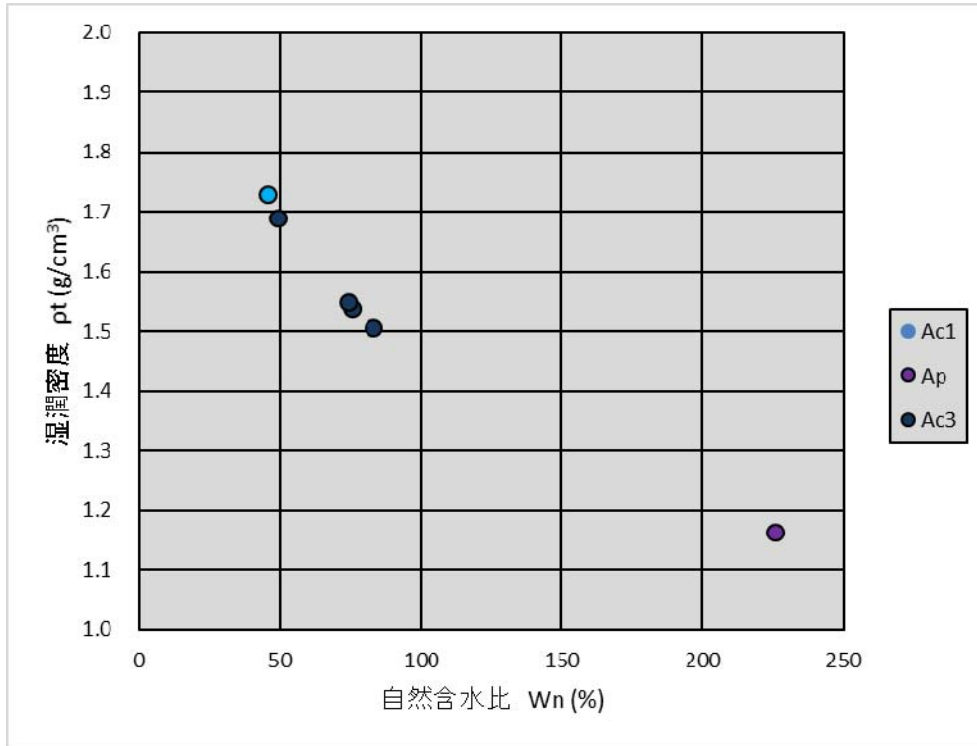
図 3-1-2 各層の自然含水比と湿潤密度の関係

Ac1層は、砂分を10%程度しか含有しない細粒土であるが、5T-1試料の物理的性質をみると、表3-9に示した「沖積層粘土」の一般値と比較すると試験値の湿潤密度が大きく、間隙比や自然含水比が小さくなっており、「沖積層砂」のような値を示す。

Ap層は、植物繊維を多く混入しており、表3-9に示した「沖積層腐植土」の一般値と同程度の値を示した。他の粘性土に比べ自然含水比・間隙比が極端に大きく、湿潤密度が小さく、腐植土の特徴的な傾向を示している。

Ac3層は、大半の試料が表3-9に示した「沖積層粘土」の一般値を示した。ただし5T-3試料は、砂分を多く含有するため「沖積層粘土」の一般値よりも湿潤密度が大きく、間隙比や自然含水比が小さくなっている。

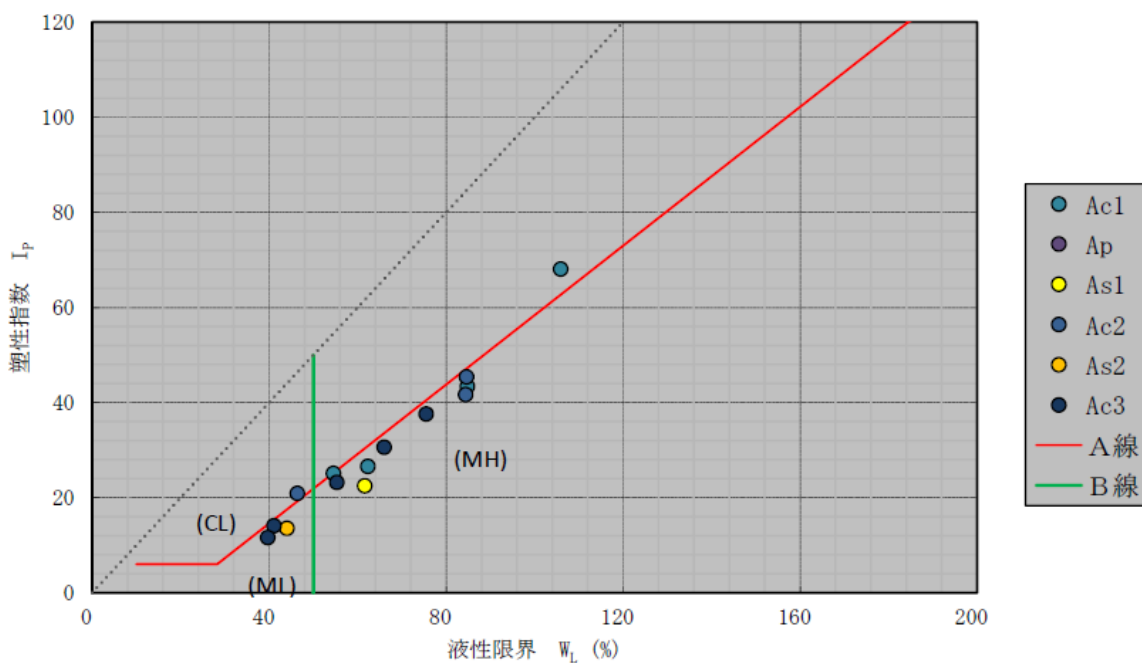
図 3-14 塑性図

コンシステンシー特性を用いて図 3-14 に塑性図を示した。粗性図は粘性土の物理特性を表す使用であり、試験結果はほぼ A 線上 (赤線) に位置している。

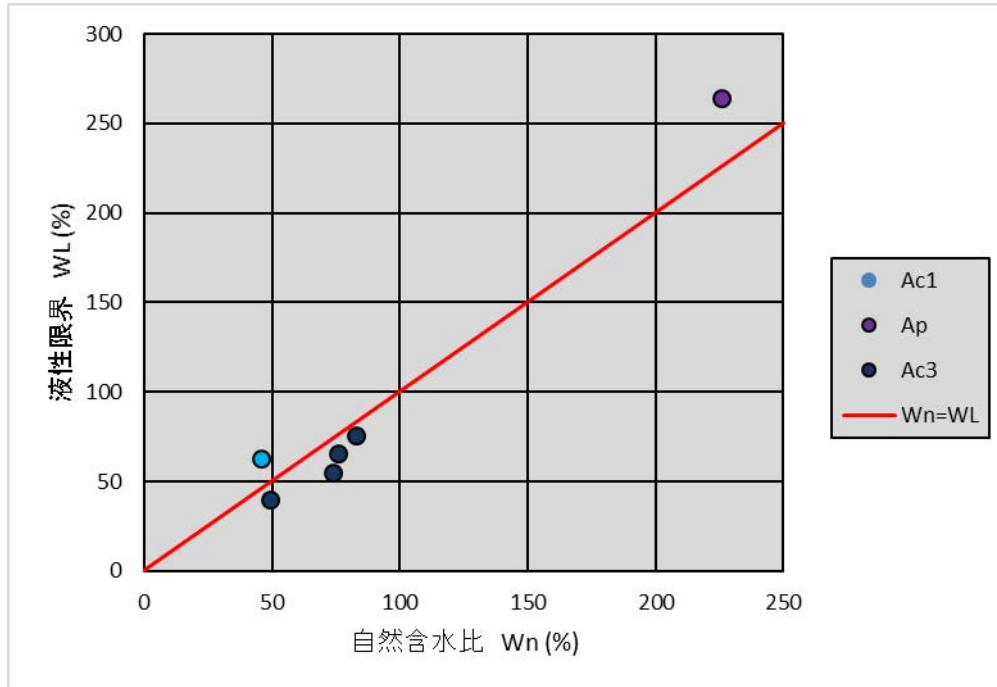
図 3-15 各層の自然含水比と液性限界の関係

また、土の液性限界(WL)と自然含水比(Wn)の関係は上記のとおりであり、ほぼを $Wn=WL$ となっていることから、乱すことにより不安定化する土質であることが伺える。

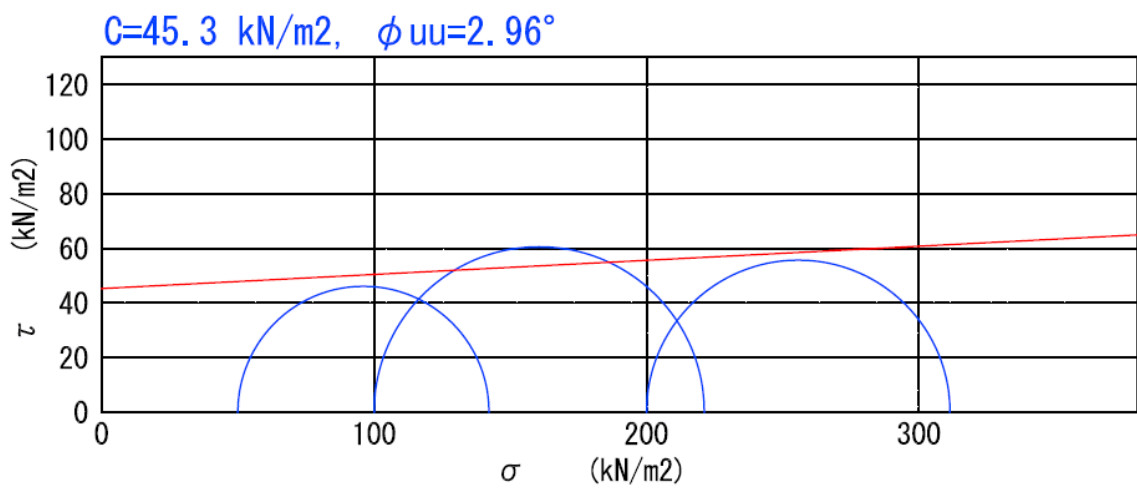
図 3-17 A_p 層のモールの円

また Ap 層は、腐植土からなる地層であるため、三軸圧縮試験の応力-ひずみ曲線の破壊ピークは不明瞭となっている。

この原因は、今回実施した試験が短期的な強度を求めるため非排水条件下での試験であるがせん断に伴い供試体内で間隙水の移動が生じ、圧密沈下による強度増加効果が含まれてしまったことによると推察される。

このため試験強度をそのまま用いることは、危険側の定数設定となってしまう可能性があるため、沖積粘土の一般的なピーク値 (3~5% 程度) を参考に、破壊ひずみ 5% 時の応力を読み取りモールを作成し、粘着力及び内部摩擦角の算出を行った。

この結果は、図 3-17 に示すとおりであり、粘着力は $c = 45.3 \text{ kN/m}^2$ 、内部摩擦角は $\phi = 2.96^\circ$ となった。

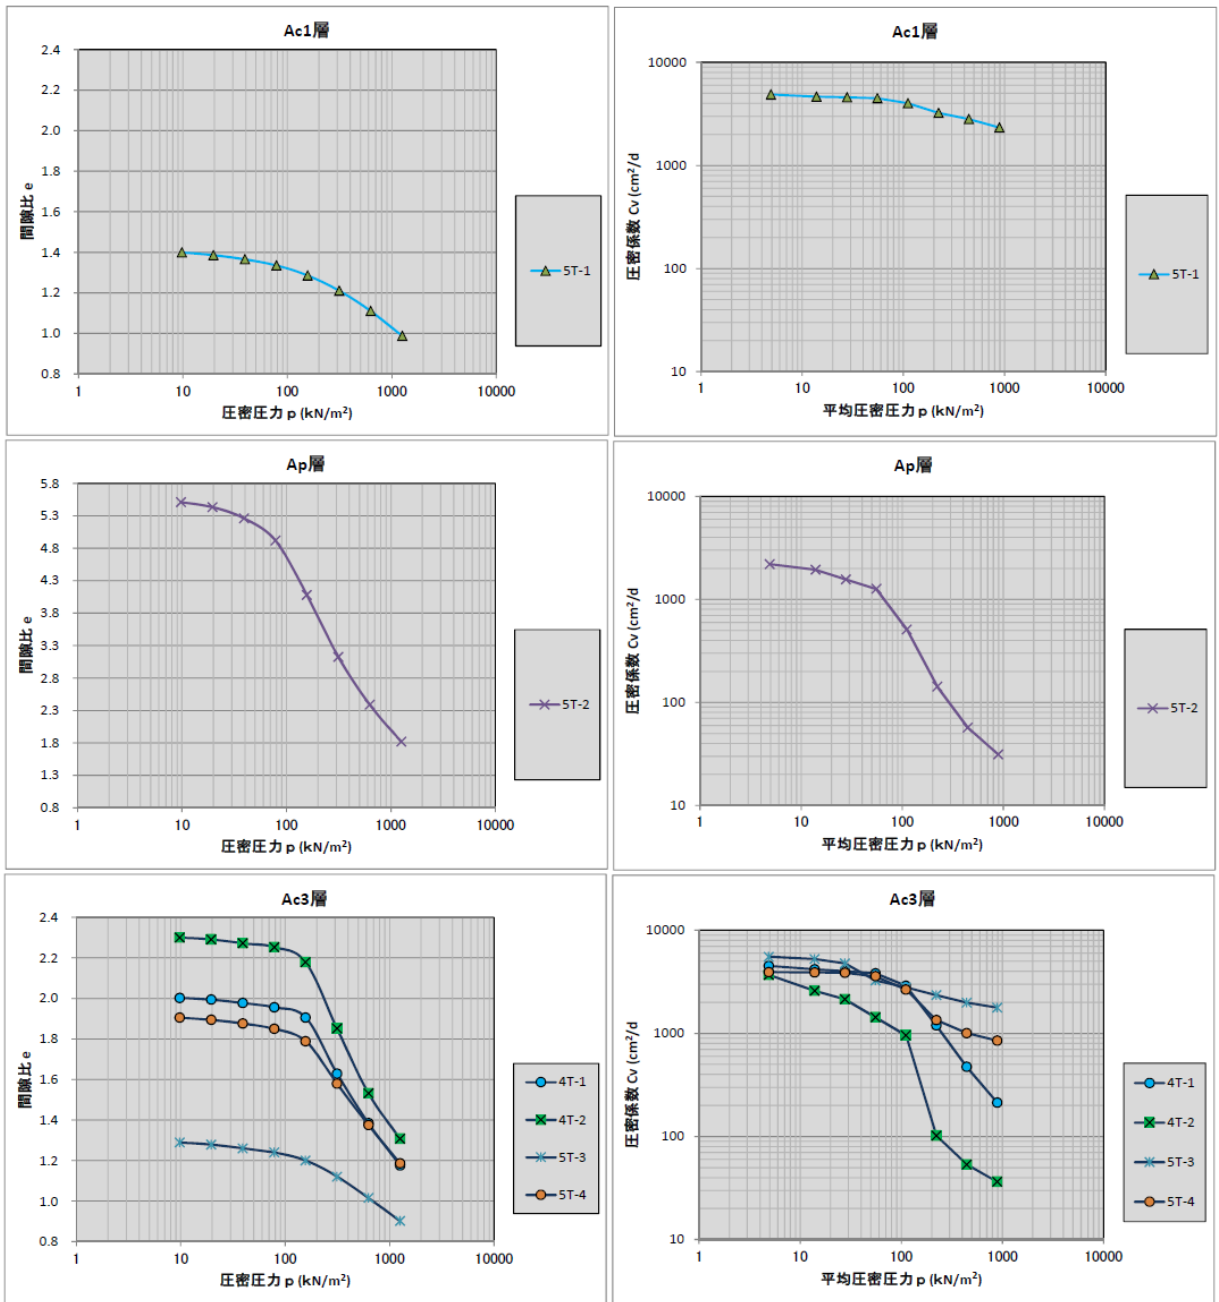
図 3-18 各層の e -log P 曲線と C_v - P 関係

圧密試験結果から得られた圧縮曲線と C_v - P 関係のグラフをまとめて図 3-18 に示した。

圧密試験結果は、一般的に圧密降伏応力を境に過圧密領域 ($P_o \leq P_c$) では、ほぼ水平、正規圧密領域では $\log P$ に対して直線的に間隙比 e が減少していく。

しかし、5T-1 試料(Ac1 層)ではこの境界が明瞭となっていない。

この原因は、前項に示した採取試料の不均質性によるものであり、砂分を多く含む試料で試験が実施されたためと想定される。

また、Ap 層は、他の沖積層粘土に比べて間隙比が大きく、正規圧密領域の e - $\log P$ 曲線が、上に凸の曲線となる、典型的な腐植土の試験結果となっている。

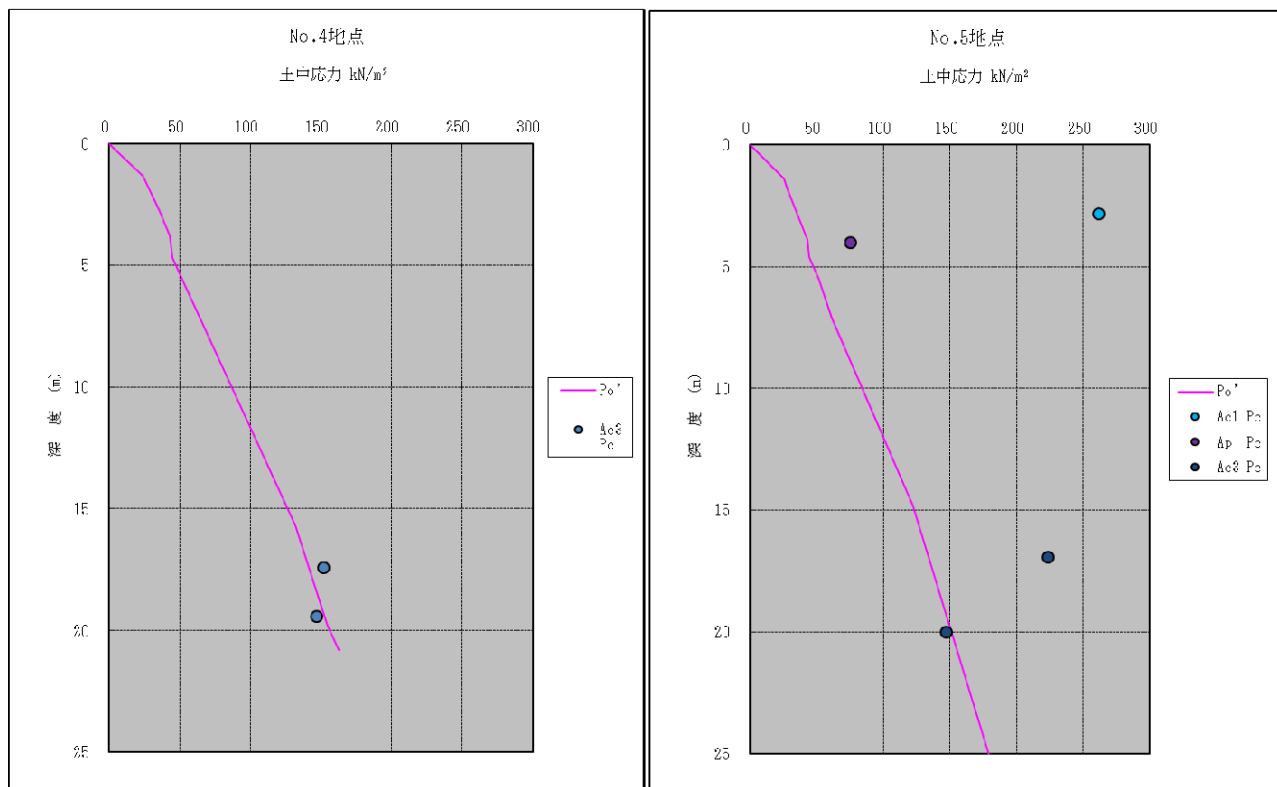
図 3-19 各層の有効土被り応力(P_0')と圧密降伏応力(P_c)の関係

また、試験試料位置における現在の土被り圧(P_0)を算出し、図 3-19 に有効土被り応力(P_0')と圧密降伏応力(P_c)の関係を示した。

- ・砂分が多い試験結果である Ac1 層では e-logP 曲線により圧密降伏応力が正しく求められないため、極端な過圧密となっている
- ・Ap 層は、圧密降伏応力が全応力を超えており、過圧密土になっていると判断できる。しかし圧密降伏応力が小さく、圧縮指数が大きいことから、圧密沈下に対し注意が必要な地層と評価できる。
- ・Ac3 層は図 3-19 に示すように、圧密降伏応力がほぼ $P_0'=P_c$ の正規圧密状態となっている。このことから、盛土等の荷重を載荷することにより再び沈下が発生することが懸念される。
