高度処理型合併処理浄化槽設置整備事業補助金申請のてびき

2023年4月1日

我孫子市 環境経済部 手賀沼課 資源循環推進室

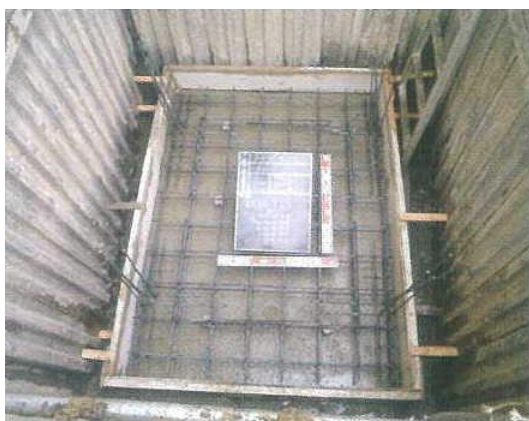
【写真 2-3】 基礎工事の配筋状況を示す写真

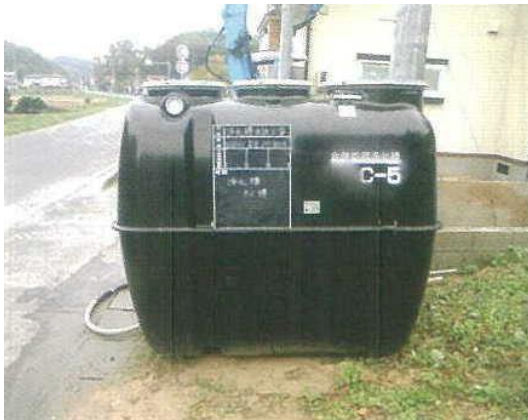
【写真 3】浄化槽本体の写真

申請どおりのメーカー・形式・人槽が分かるように。

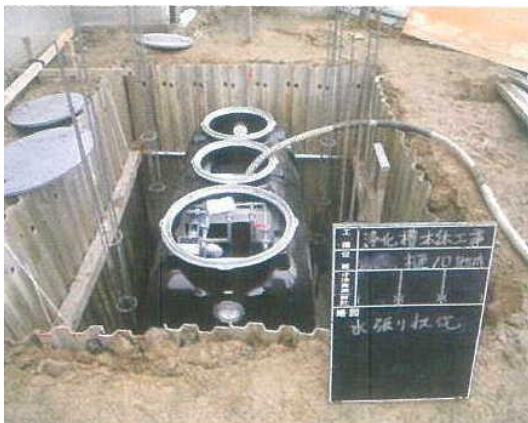
【写真 4-1】水張りの状況を示す写真

埋め戻しの前に水張りを行っているか。

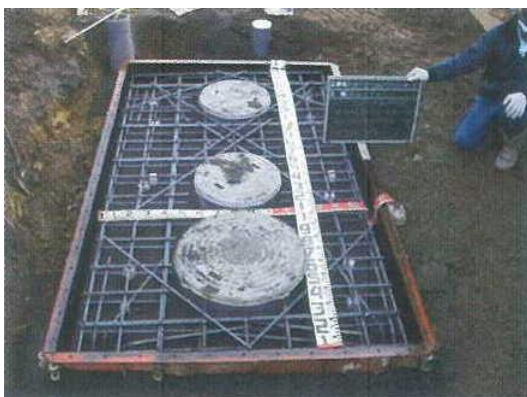
【写真6-1】上部スラブコンクリートの配筋状況を示す写真

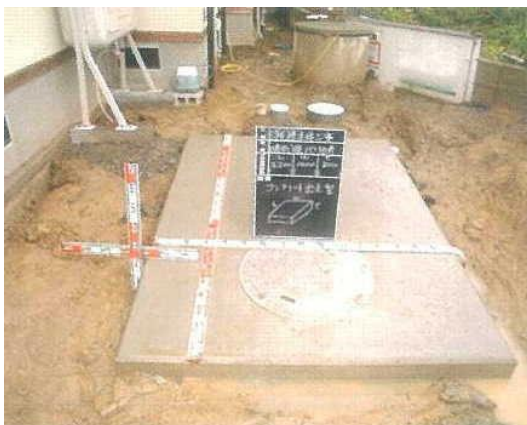
【写真6-2】上部スラブコンクリート状況を示す写真

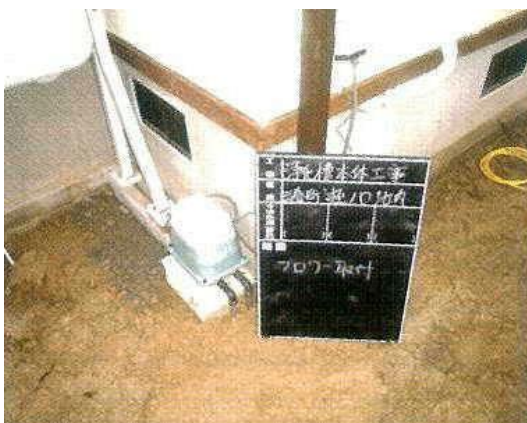
【写真7】ブロー設置状況を示す写真
