平成25年台風26号・27号災害対策本部
総括報告書

平成25年12月2日
我孫子市

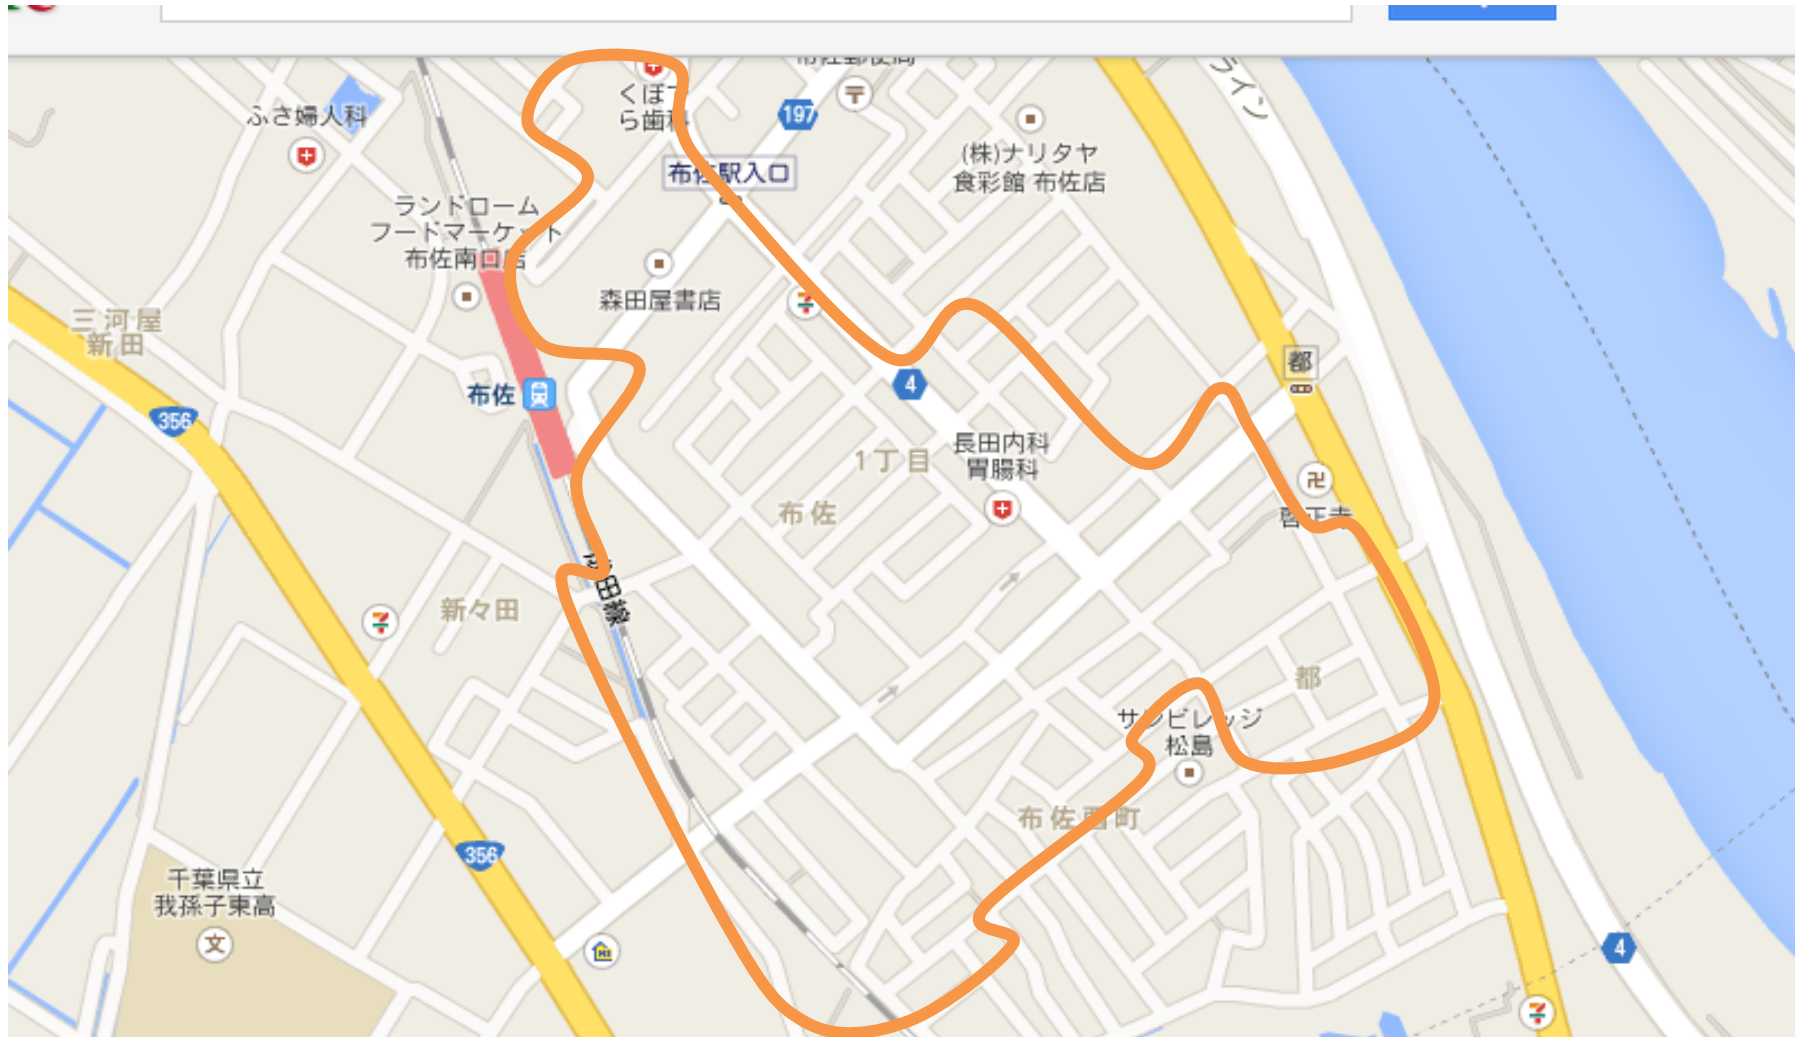
主な浸水エリア（布佐地区）

※床上浸水、床下浸水が発生した主な浸水エリア

P 1 9 に掲載

布佐地区から手賀川へ内水排除を行なう布佐葭立暫定ポンプ場の施設能力を超えたため、手賀川水位が暫定ポンプ場のゲートを上回ったため、内水排除が著しく困難となり、浸水被害が拡大した。

・布佐地区で浸水被害を受けた住民の方から、“手賀沼水位がピークを越えた後も浸水深は上昇し、午後3時頃から減少に転じた”との情報が寄せられている。この現象は、手賀川水位が暫定ポンプ場のゲート高を上回ったことにより、市街地の浸水が拡大・伝播していく中で、排水区上流域からの排水も加わったため、発生したことが想定される。
